**ŘSD ČR**  
ŘEDITELSTVÍ SILNIC A DÁLNIC ČR

# Vady vyplývající z projektové dokumentace projevující se při realizaci

24. 5. 2023

# Vady projektových dokumentací mající vliv na průběh výstavby

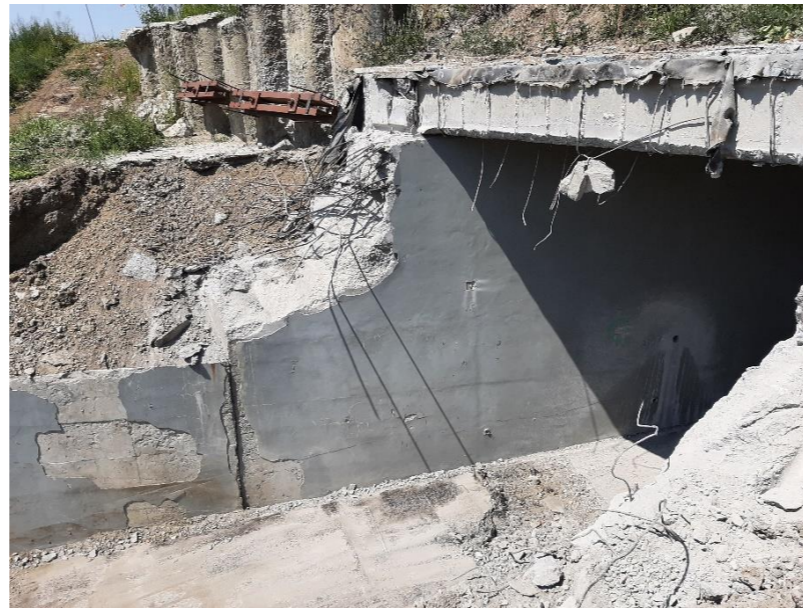
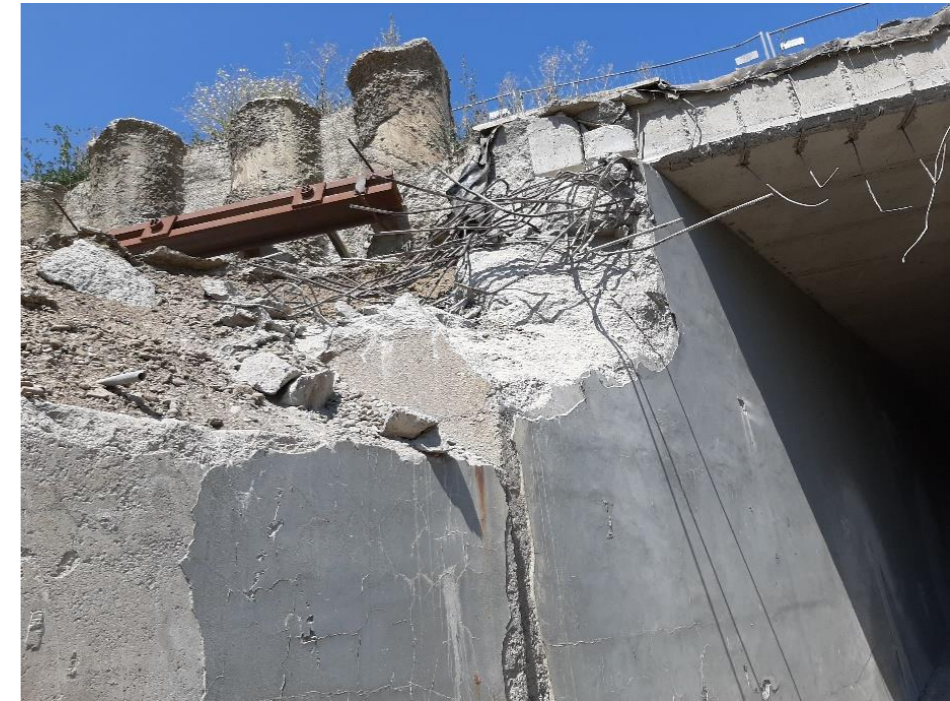
- Při zpracování DSP nebylo plánováno konsolidační opatření (násyp) v místě výstavby rozšíření stávajícího přesypaného mostu. Po přepočtu v RDS je zjištěný předpokládaný pokles 200 mm.
- Provedena diagnostika stávajícího mostu, který má být dle PDPS zachován. Zjištěný stav nevyhoví na namáhání předpokládaným poklesem (dřík opěr bez výztuže, vyztužen pouze úložný práh)
- Je navržena výstavba nového mostu místo sanace stávajícího mostu
- Dochází k výraznému prodloužení doby výstavby.

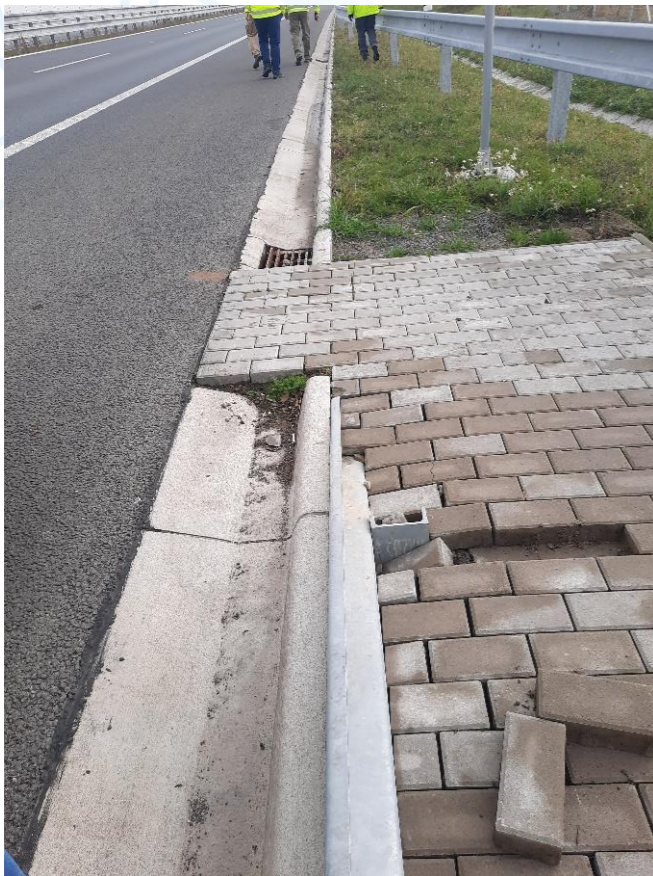
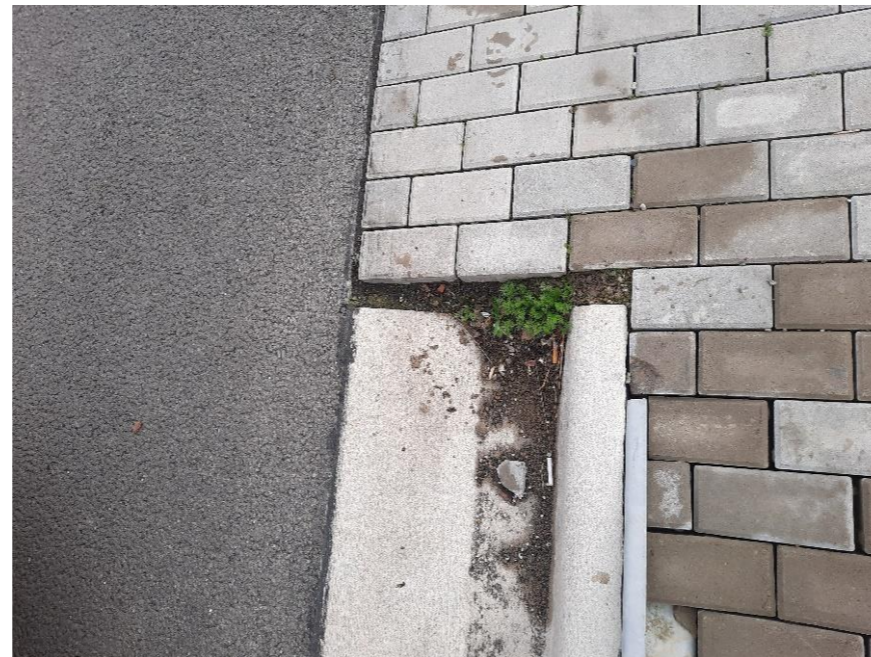
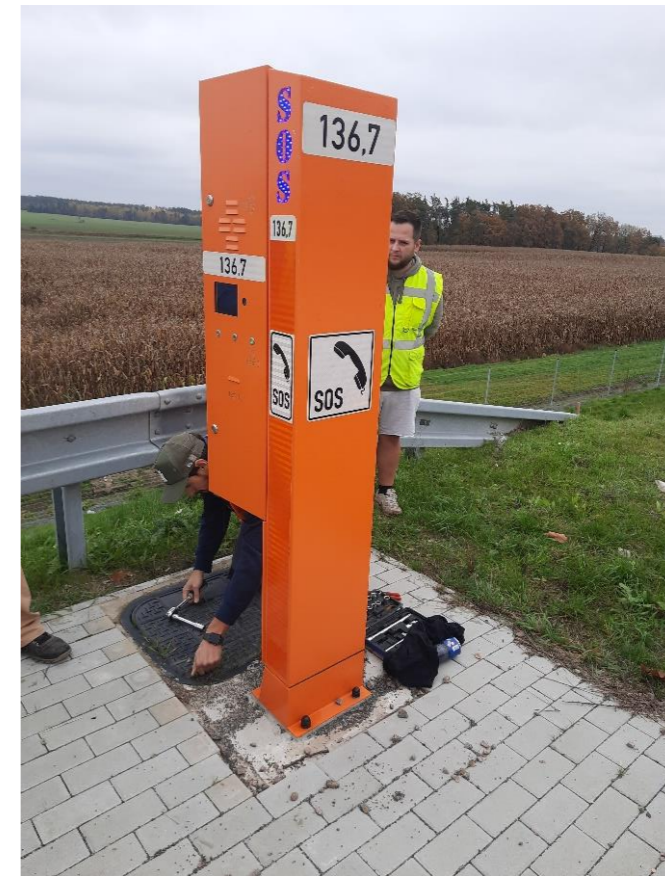
- chybí řešení v PD přístupy pro imobilní k SOS hláskám,
- řešení dlažby bez opory v obrubníku, dodatečně řešeno do položeného curbkingu
- umístění poklopu k revizní šachtě nenavazuje na výdlažbu, neřešené v PD jakým způsobem má být provedeno, nejsou definovány sklony výdlažby v návaznosti na kolmé osazení poklopu

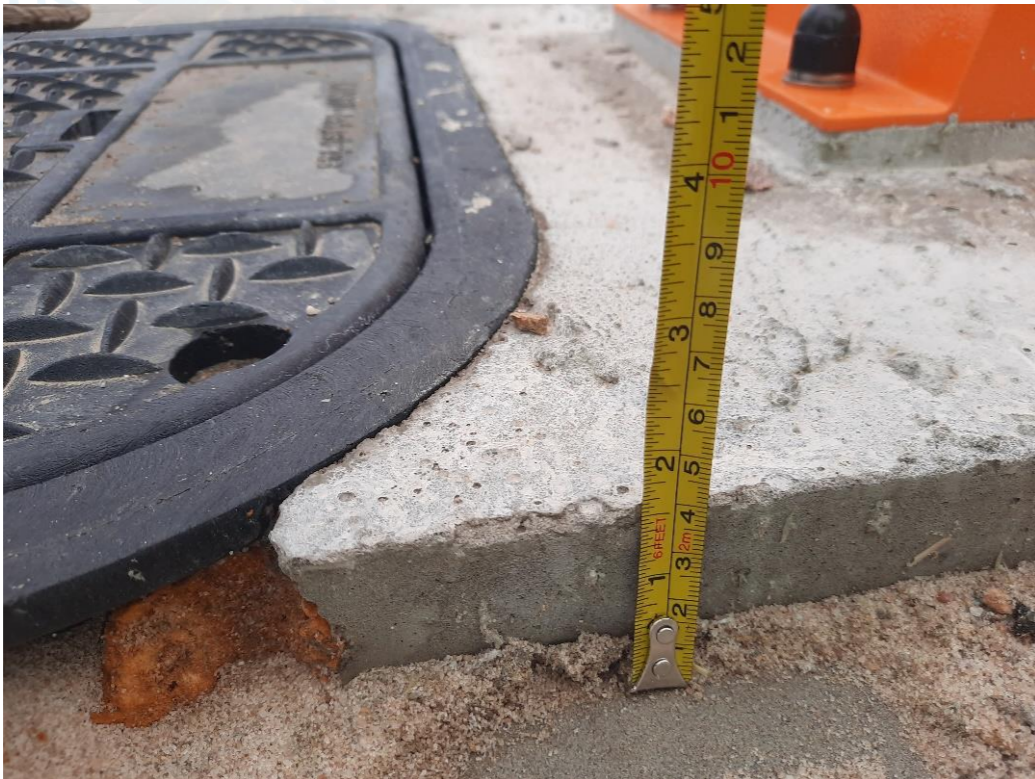
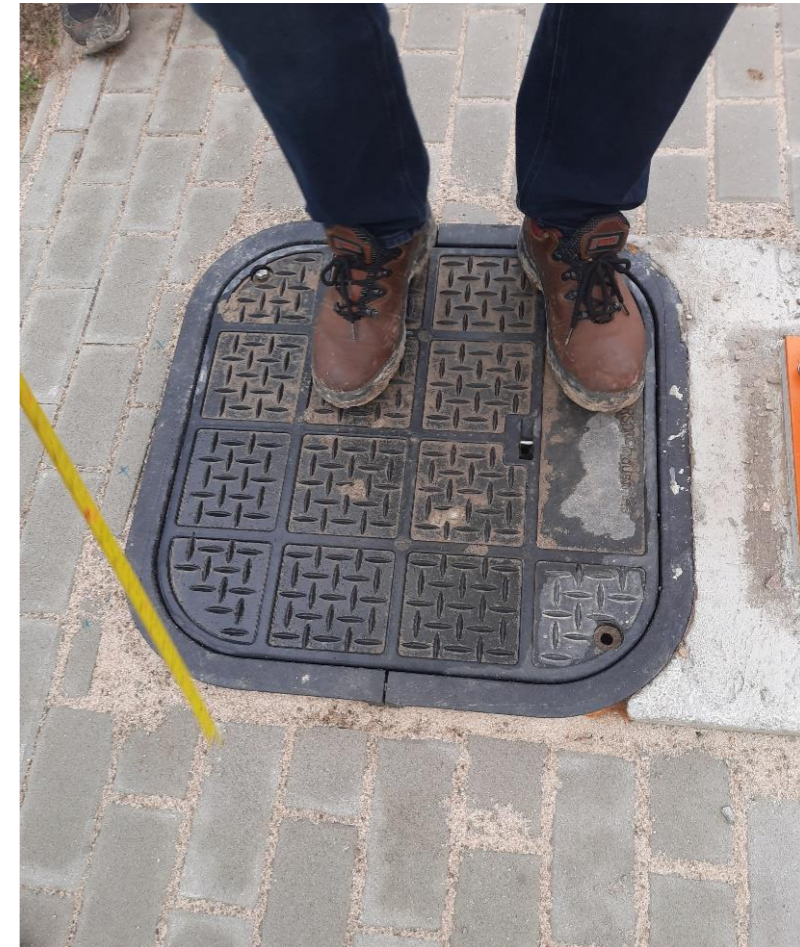
- nedefinování rozsahu obetonávky, chybí parametry přípustných odchylek řešení; kolik cm je přijatelná obetonávka na šířku/na výšku, tvar obetonávky (pro napojení výdlažby)
- není v PD definovaná výška výdlažby vůči dobetonávce revizního poklopu

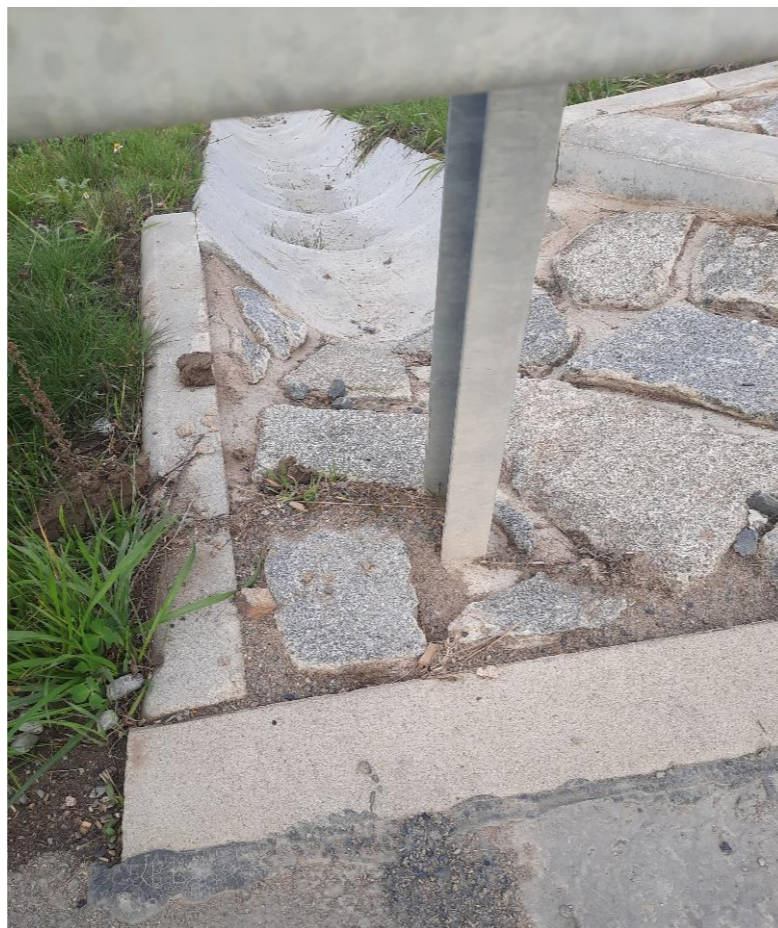
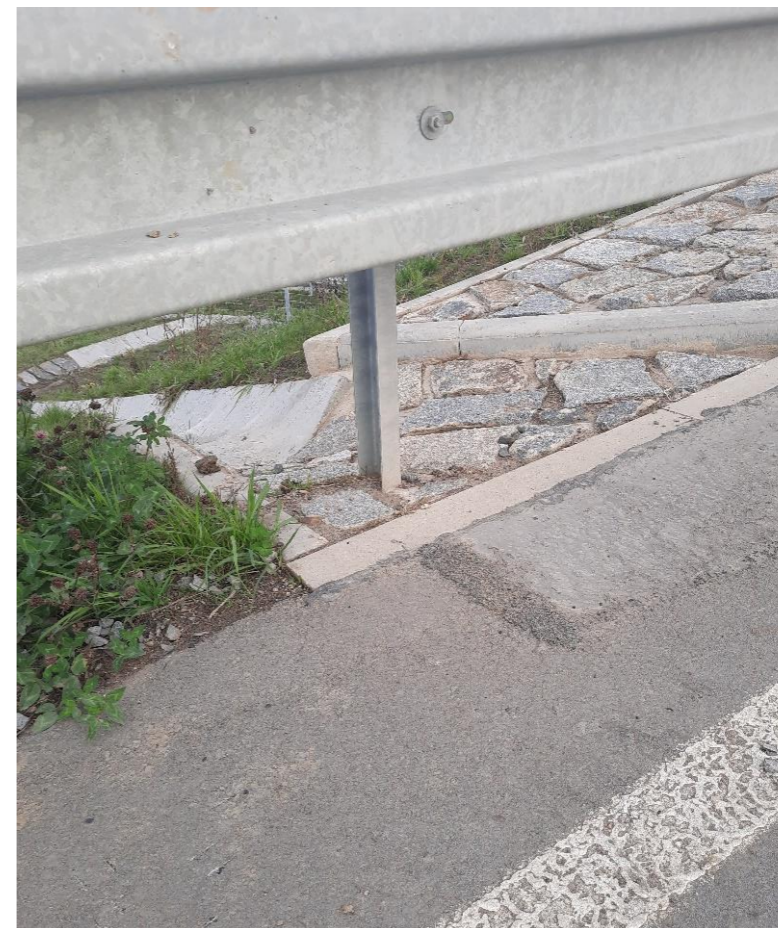
- umístění svodidlového sloupku do výdlažby odvodnění u mostu
- v PD není rozložení sloupků svodidel u přechodové oblasti, projektant nezkoordinoval PD
- často chybí řešení svodidel v přechodové oblasti zcela, v PD u mostního objektu končí svodidla v přechodové oblasti, v PD silničního tělesa začínají svodidla s odstupem cca 3 až 5 metrů. Vzniká vakuum neřešené oblasti dvou různých systémů zadržnosti, často i dvou výrobců. Častá chyba PD je různá výška těchto typů svodidel, bez technického řešení napojení

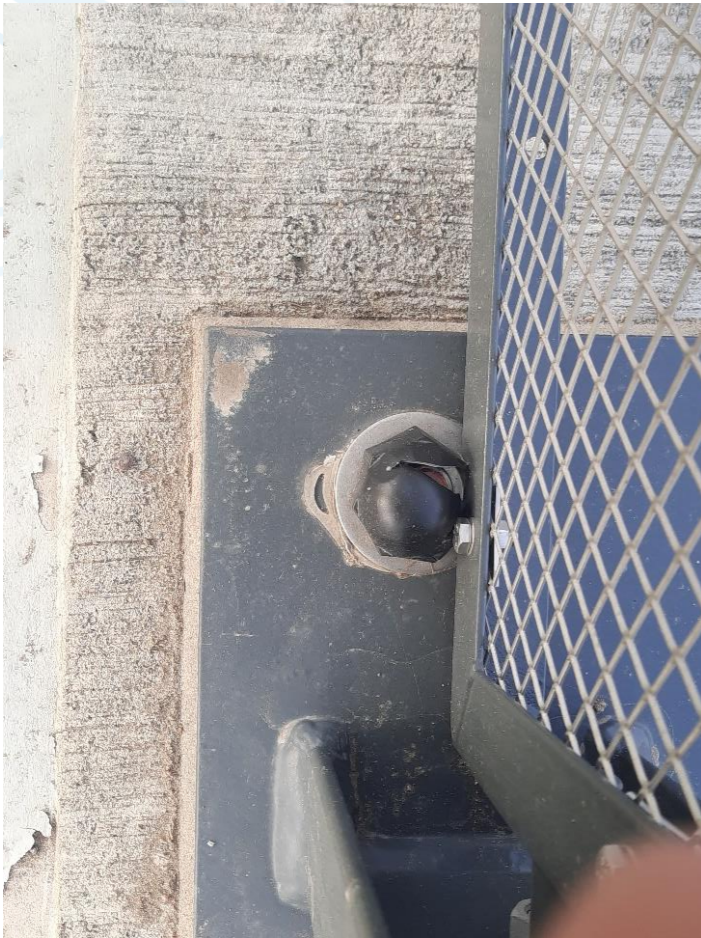
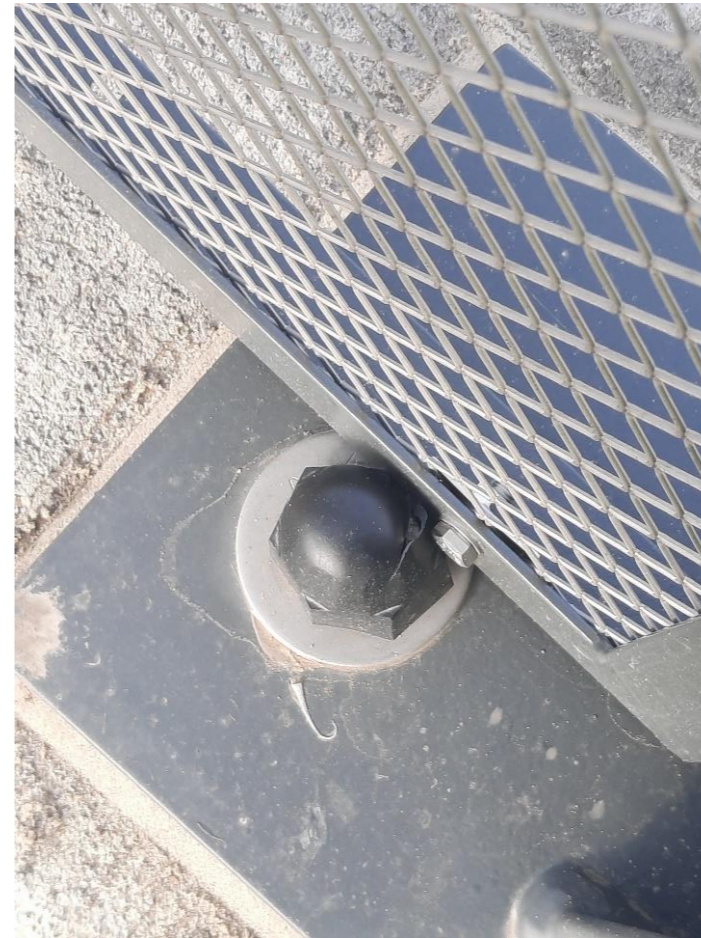
- návrh zábradlí na mostě
- v PD návrhu není počítáno s ochrannou čepičkou matky, výsledkem jsou neřešitelné detaily. Patky mají předvrtané otvory dle PD s umístěním po instalaci.

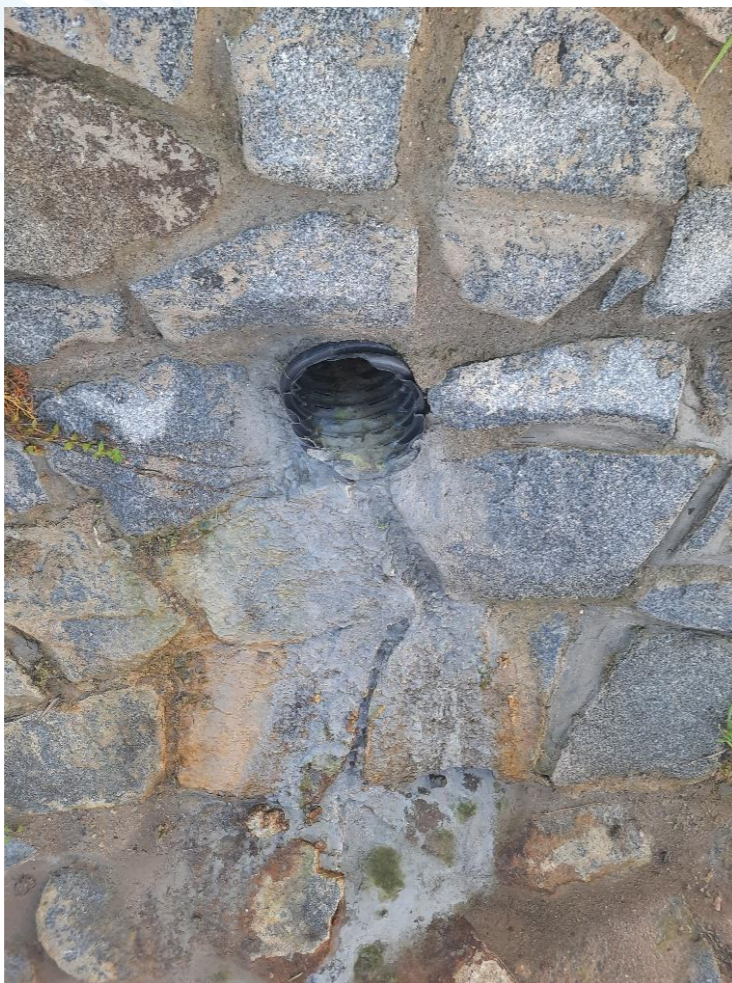
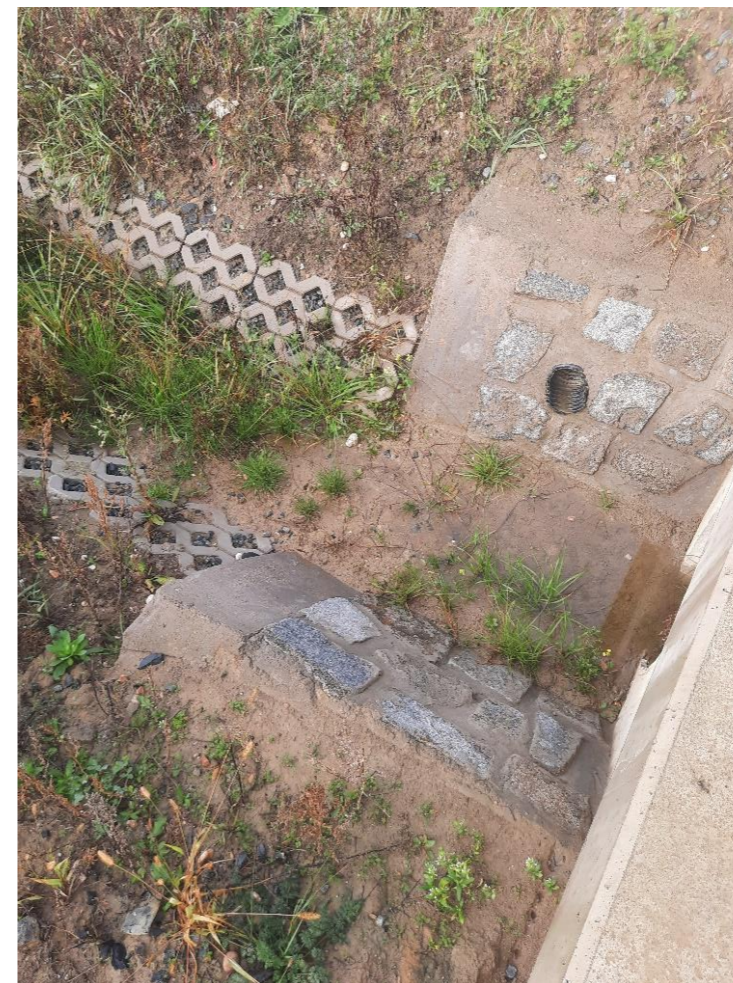
- vyústění drenáže
- v PD návrhu není definováno: rozsah a způsob seřiznutí vyústění, začištění ani ochrana proti mechanickému poškození při čištění koryta majetkovým správcem. Při tomto způsobu provedení dochází k zachycení mechanizací

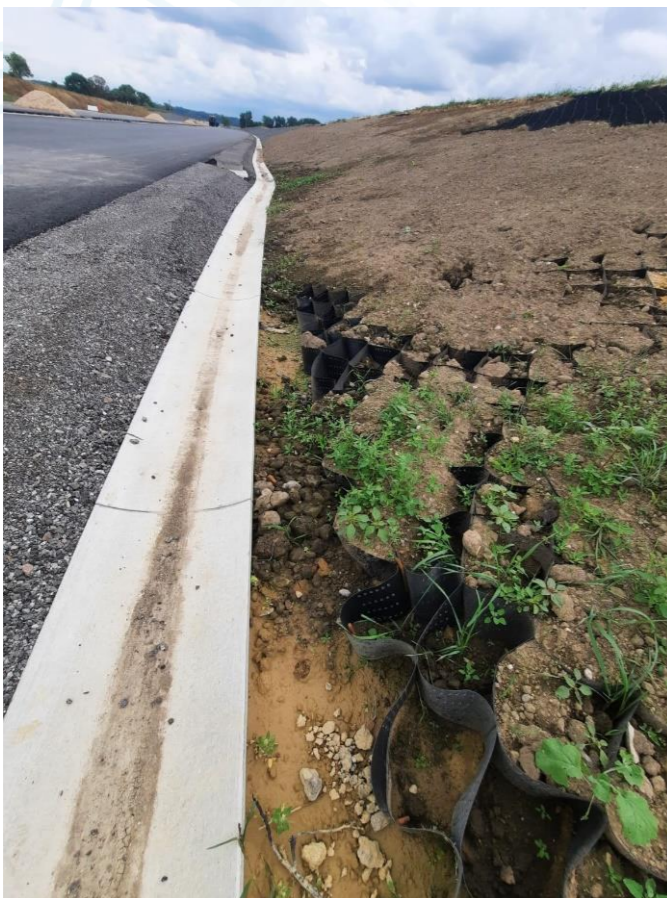
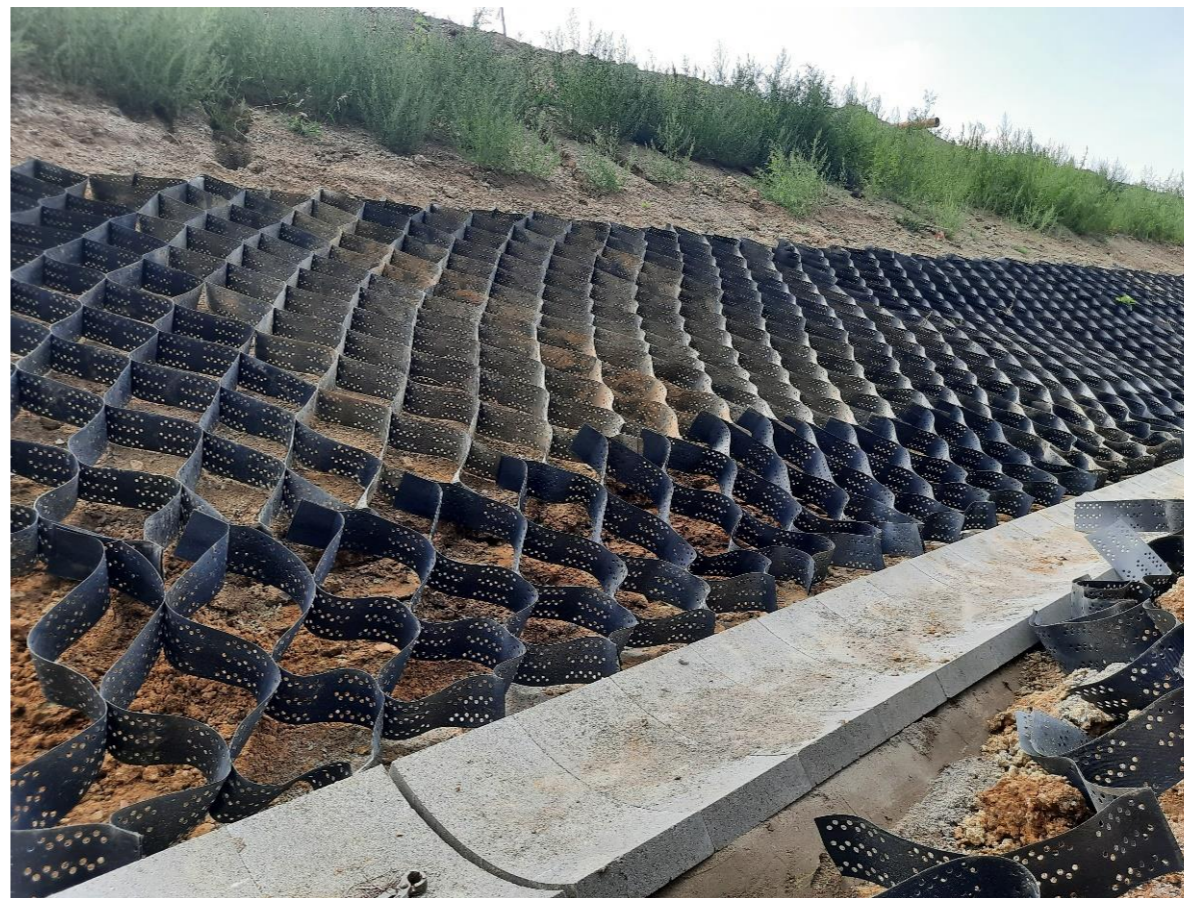
- řešení detailu napojení geobuněk na odvodňovací žlaby
- v PD návrhu není definováno: rozsah a způsob napojení, ukotvení první řady, přesypání (výška oproti žlabu), začištění ani ochrana proti mechanickému poškození při čištění koryta majetkovým správcem. Při tomto způsobu provedení dochází k zachycení mechanizací
- u geobuněk obecně chybí detaily pro pokládku, ukončení a v PD se často vyskytují návrhy v rozporu s pokyny výrobce.

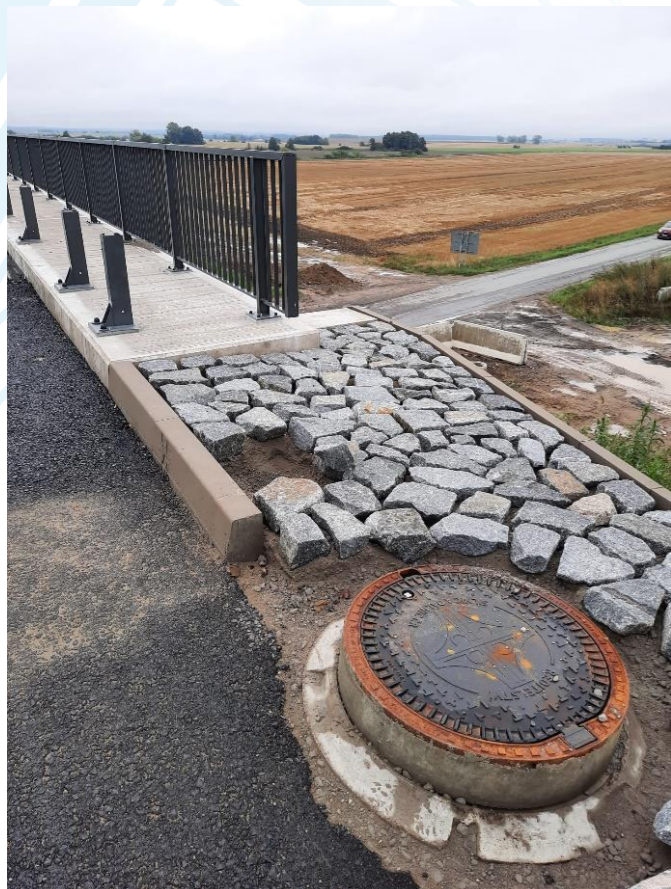
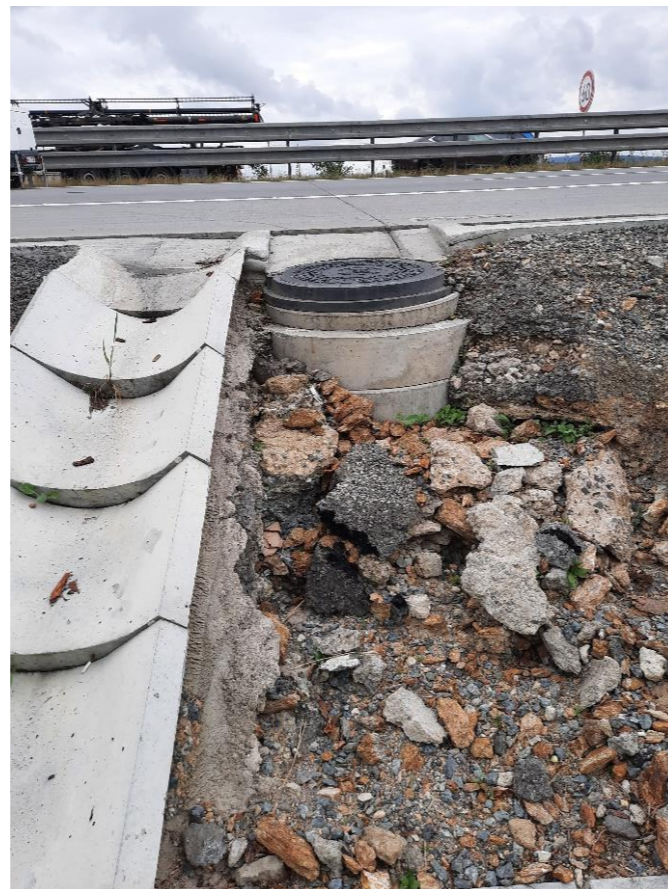
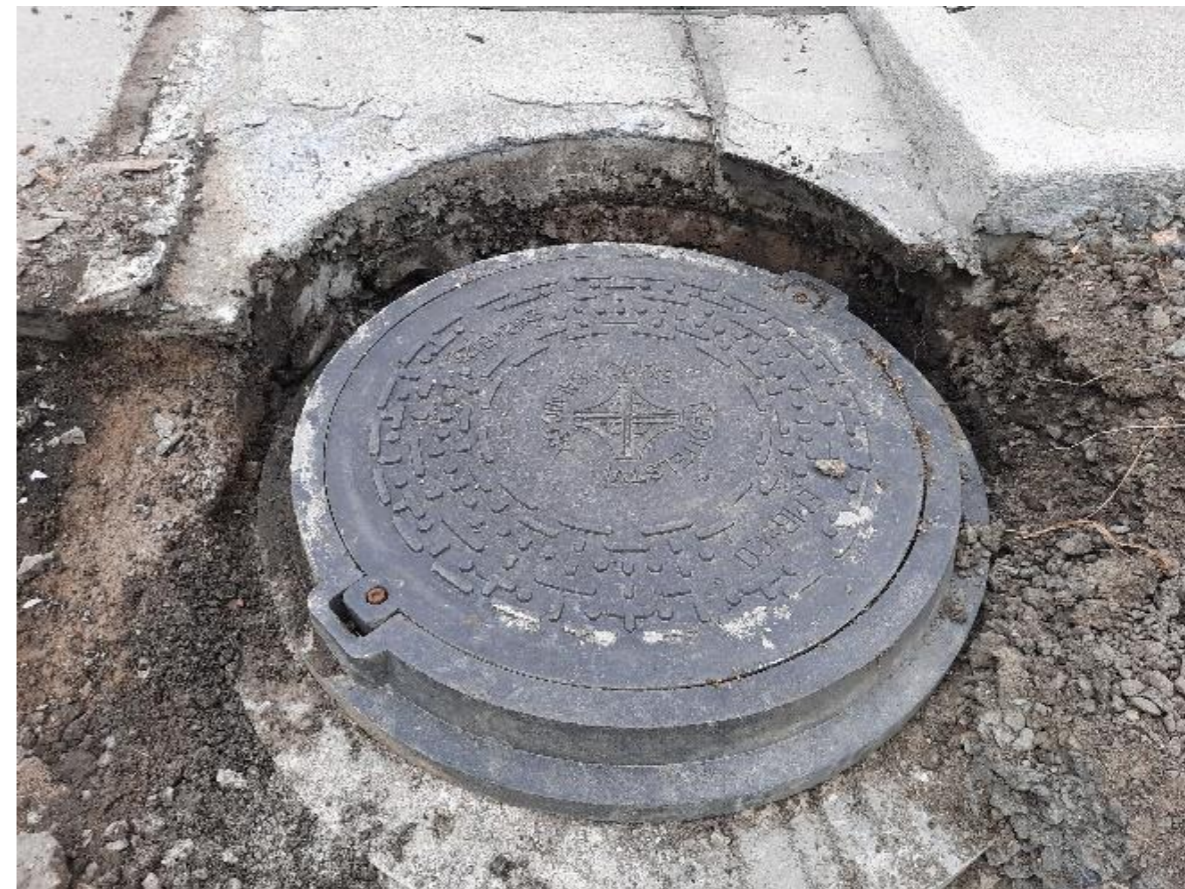
- kolize návrhu umístění šachty s obrubníkem
- v PD nedošlo ke koordinaci mezi PD 300 a PD 200

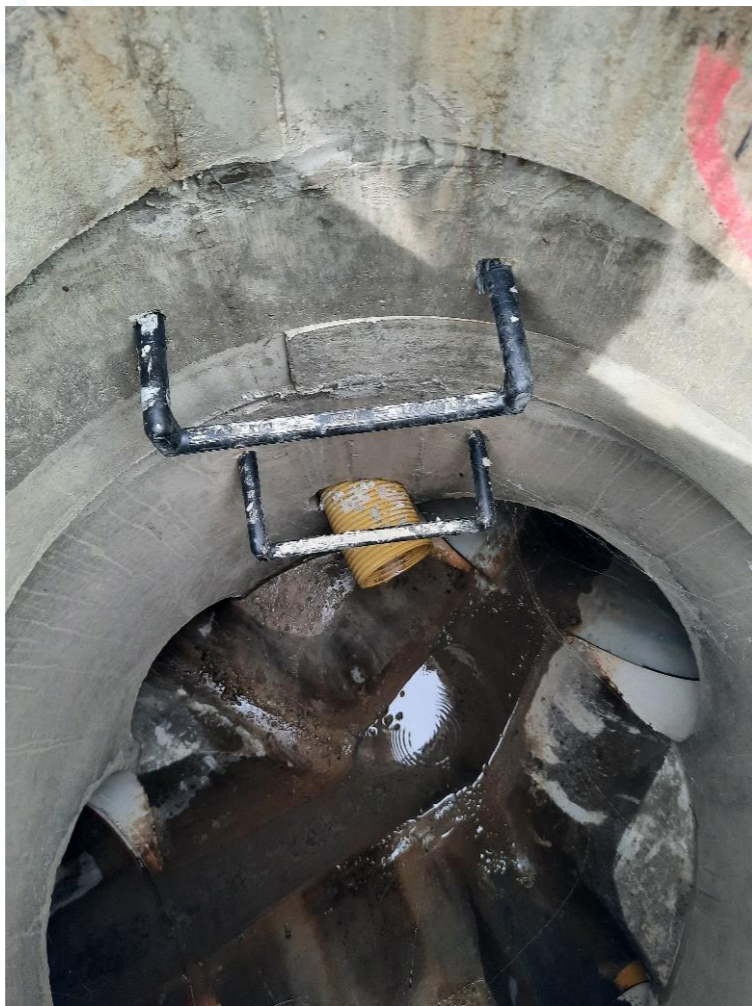
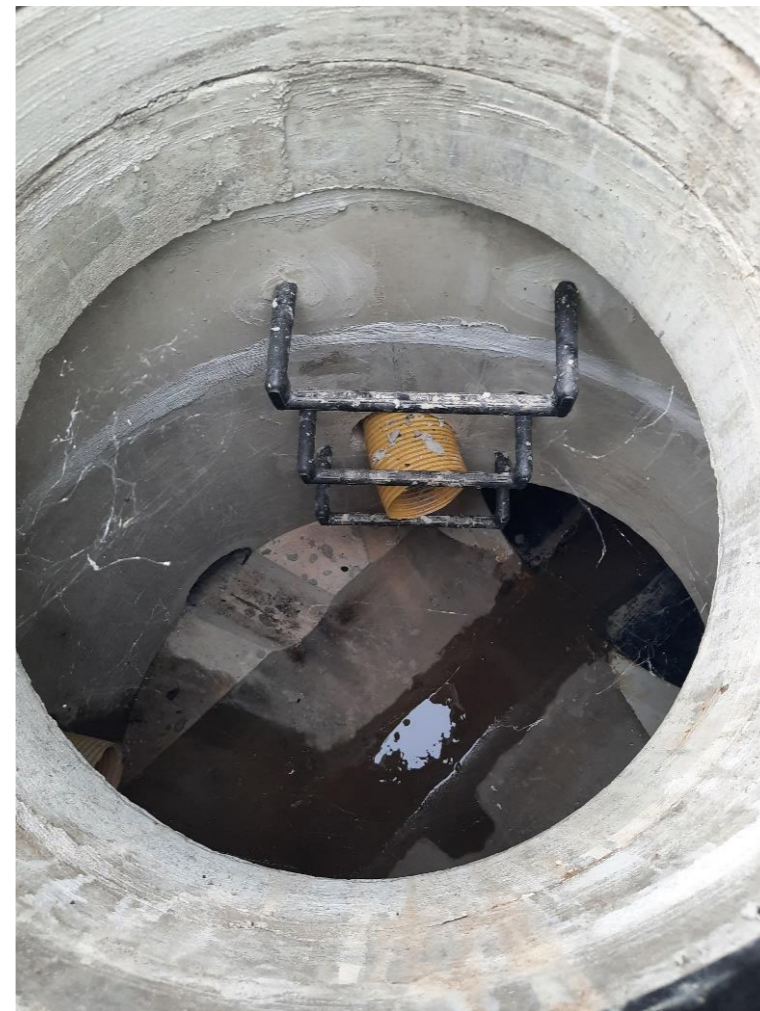
- návrh dna šachty a umístění žebříčku neumožňuje bezpečný sestup (rovná plocha je na opačné straně vůči žebříčku)
- žebříček v kolizi s vyústěním drenáže

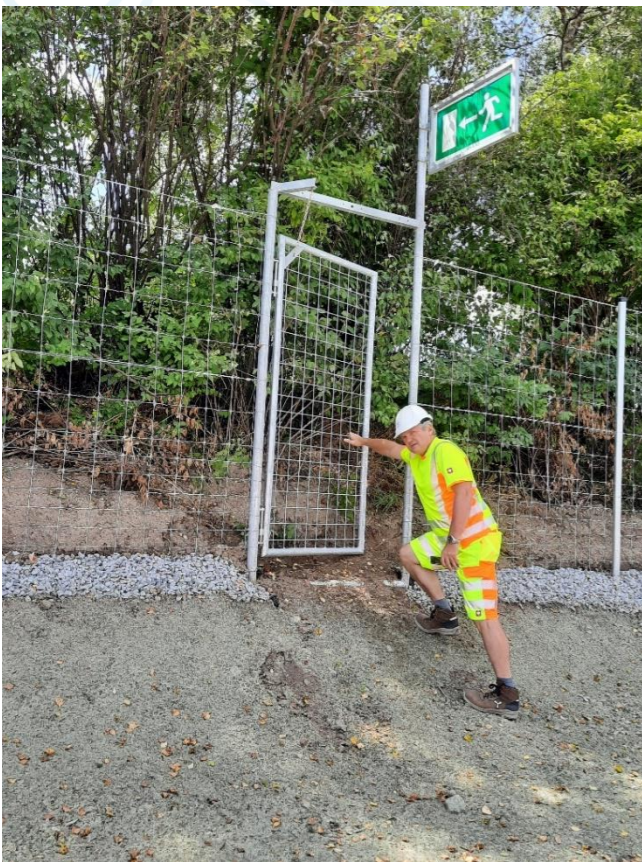
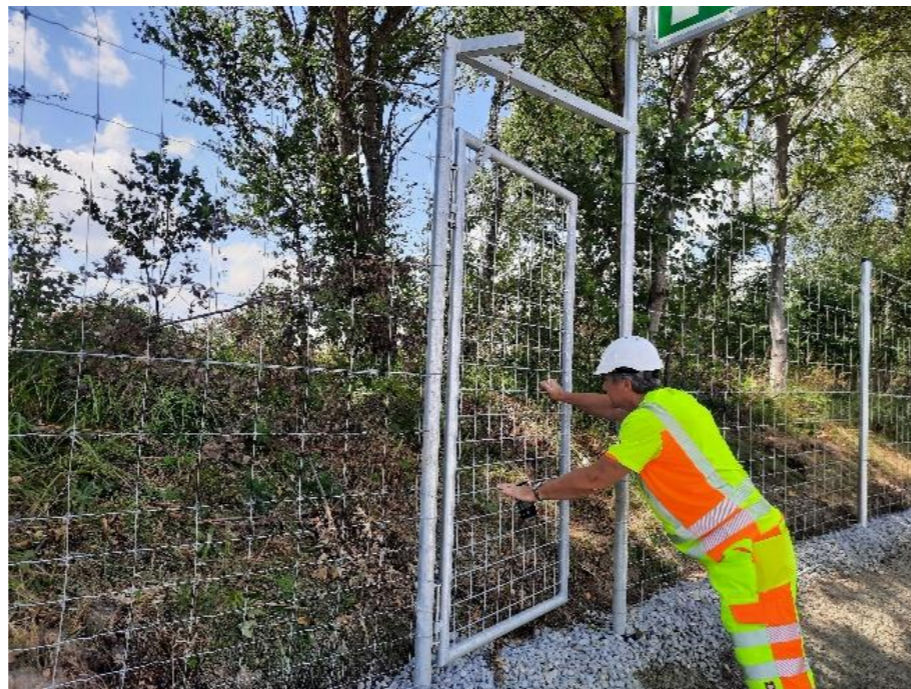
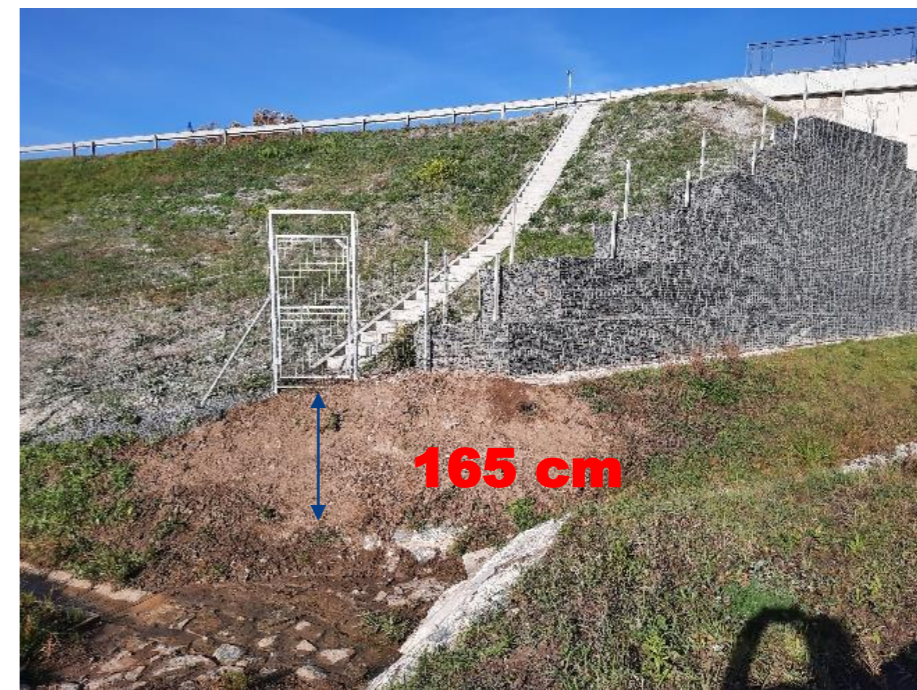
- Umístění branek
- V PD nedošlo ke kontrole umístění branek vůči budoucím úpravám svahování a řešení odvodnění, častá chyba návrhu umístění způsobuje nefunkčnost branek.
- V případě, že se jedná o branky určené k průjezdu mechanizace, nejčastěji chybí přejezduschopnost přes odvodňovací žlab (řešení propustku).

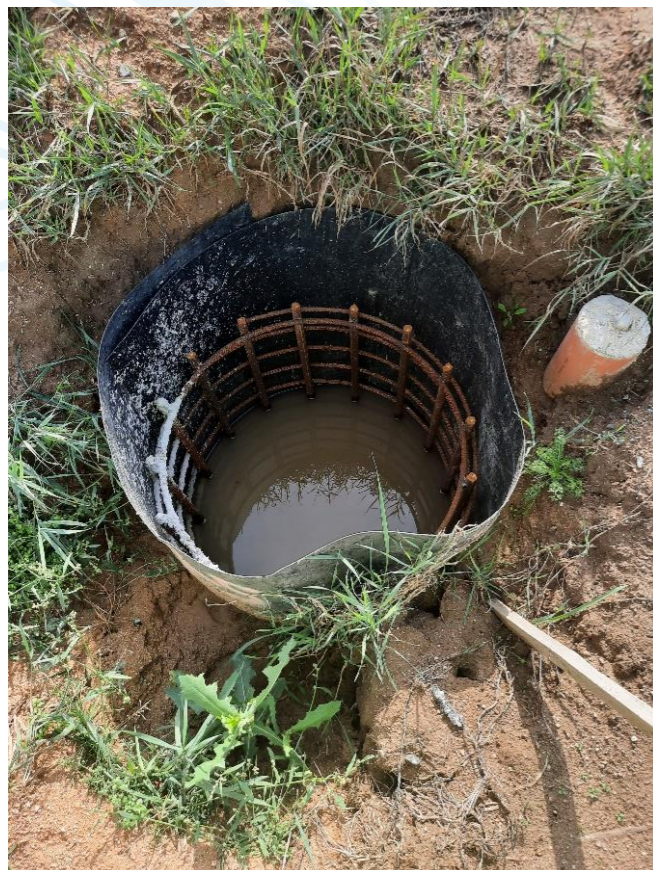
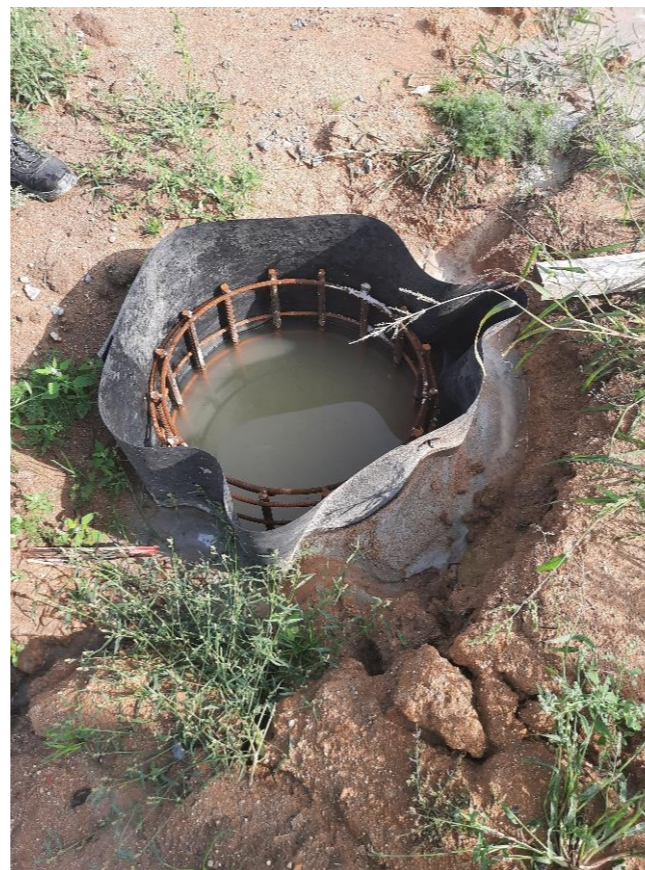
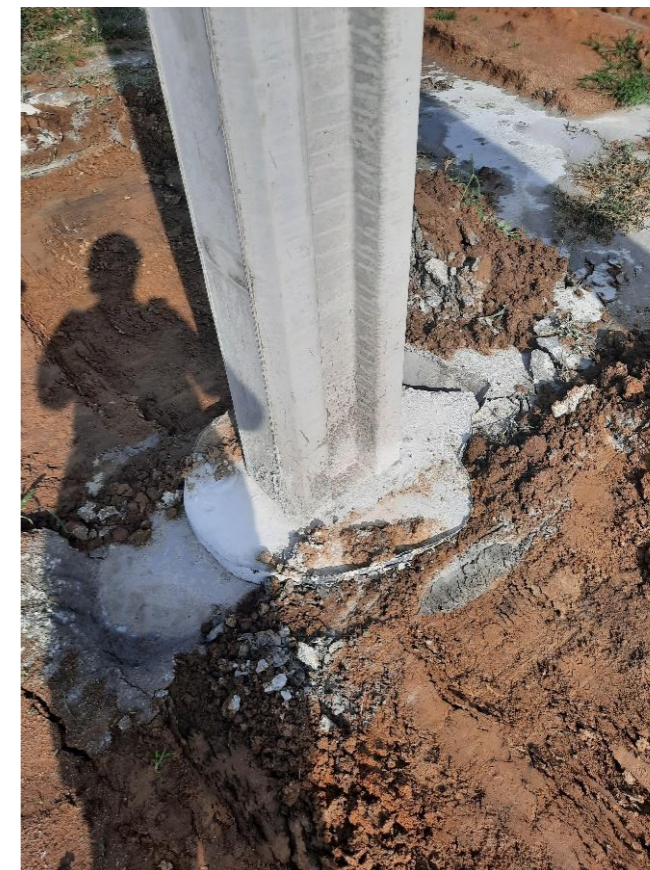
- technicky nedostatečně řešený návrh v PD na ztracené bednění pro patky na PHS
- deformující se, nezabezpečeno min krytí výztuže, nezabezpečeno vytečení betonové směsi, není zaručena stejná výška u všech patek v linii PHS
