Nejčastější poruchy na mostních konstrukcích.

Revize normy ČSN 73 6242 Navrhování a provádění vozovek na mostech pozemních komunikac

Milan Beck, DiS. / Ing. Jan Zajíček

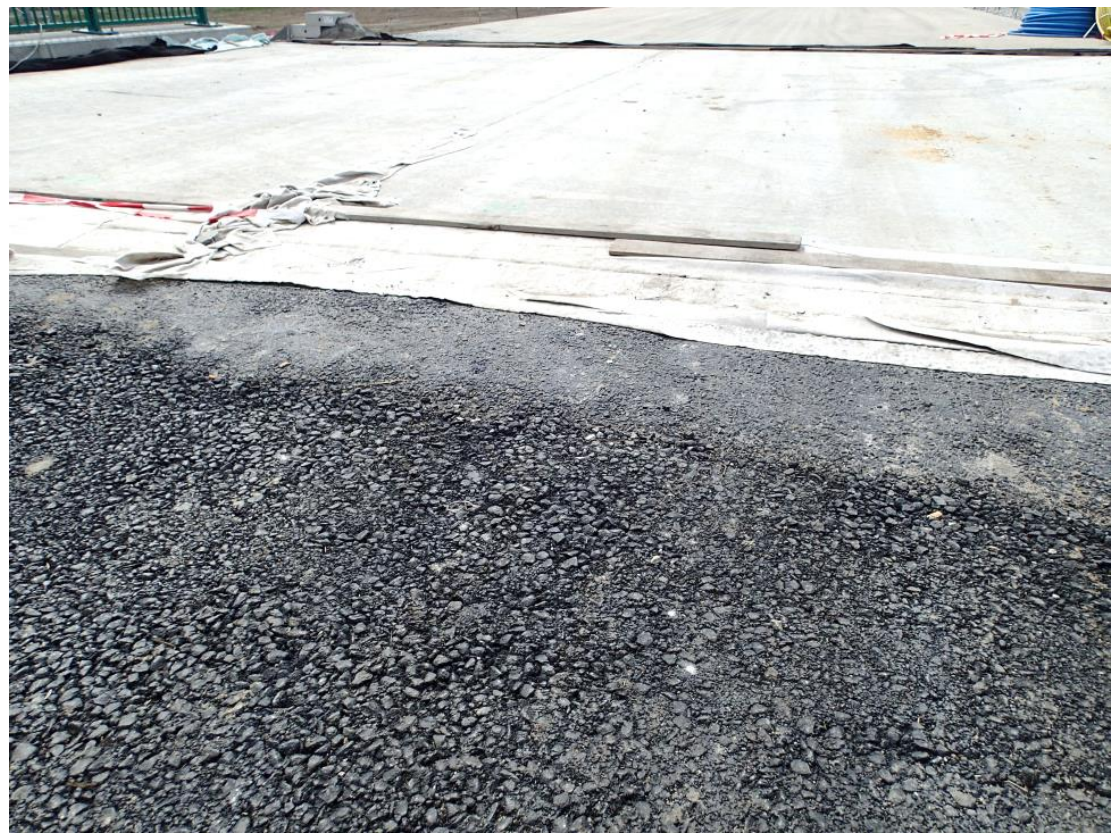
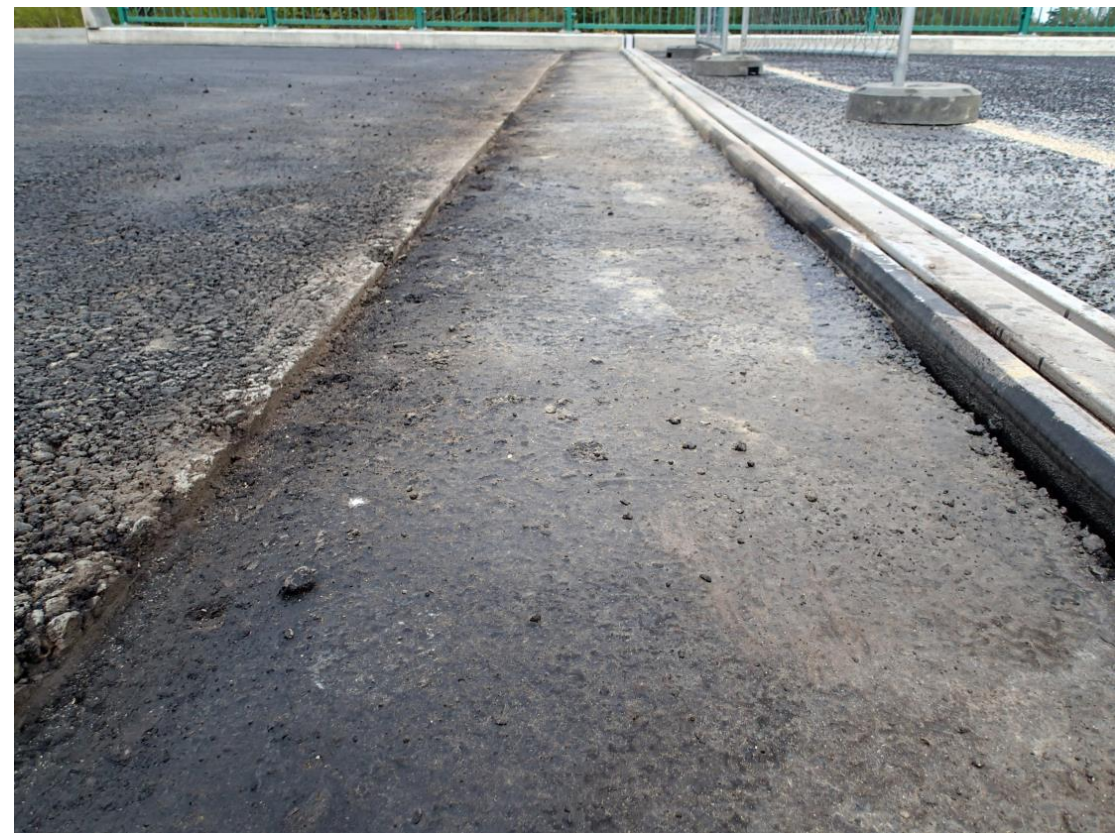
Přechodové oblasti

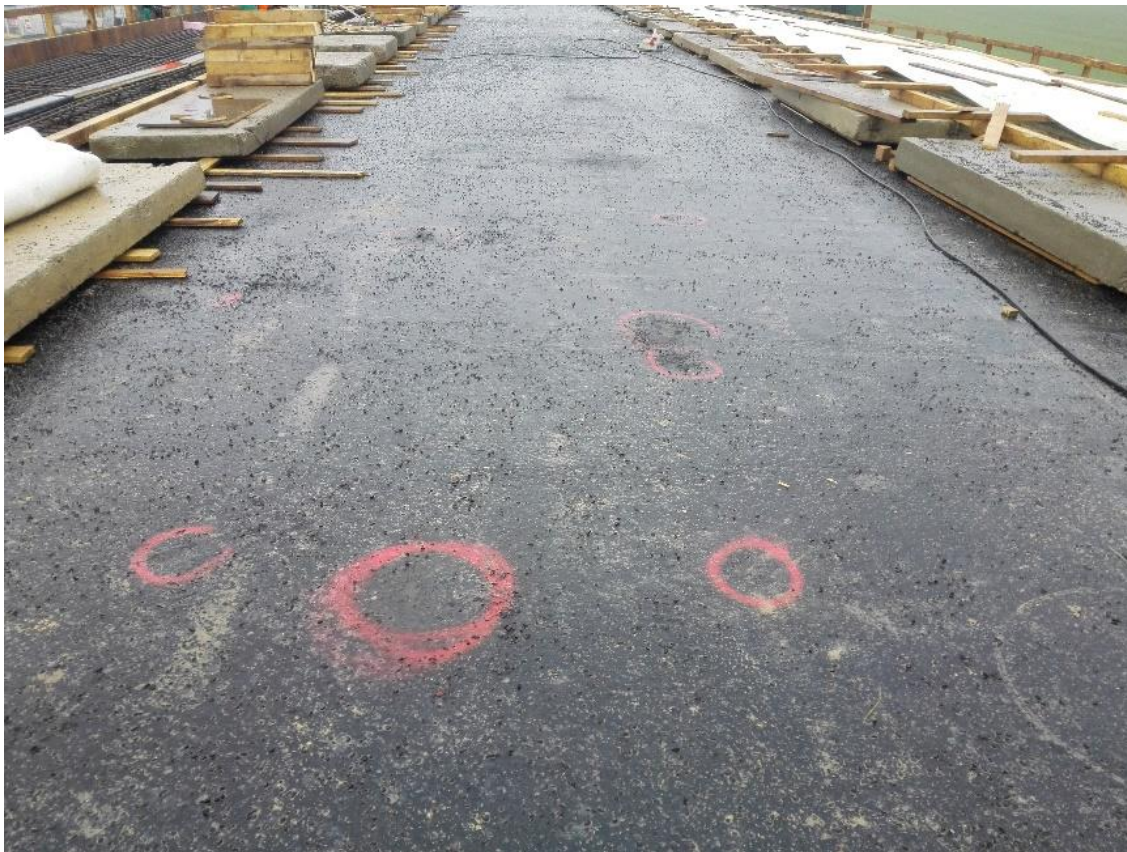
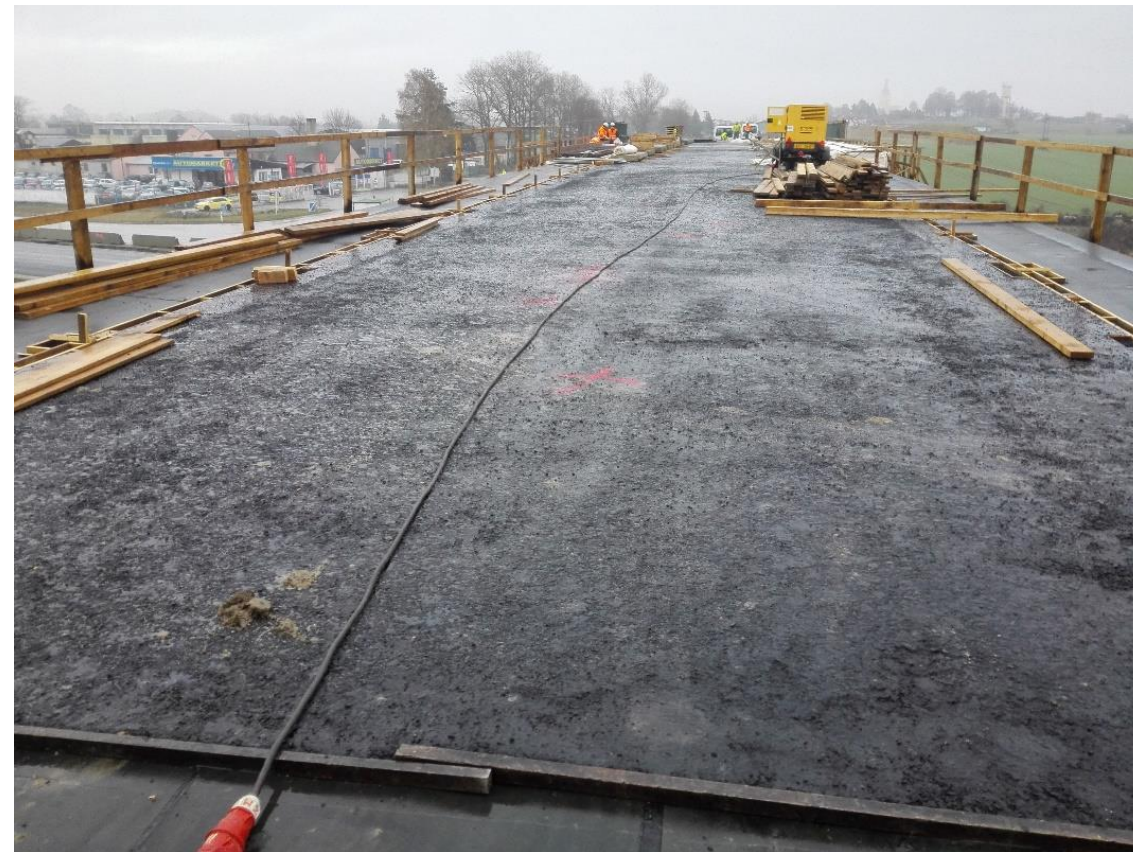
Identifikovány četné dutiny pod ochrannou vrstvou izolace

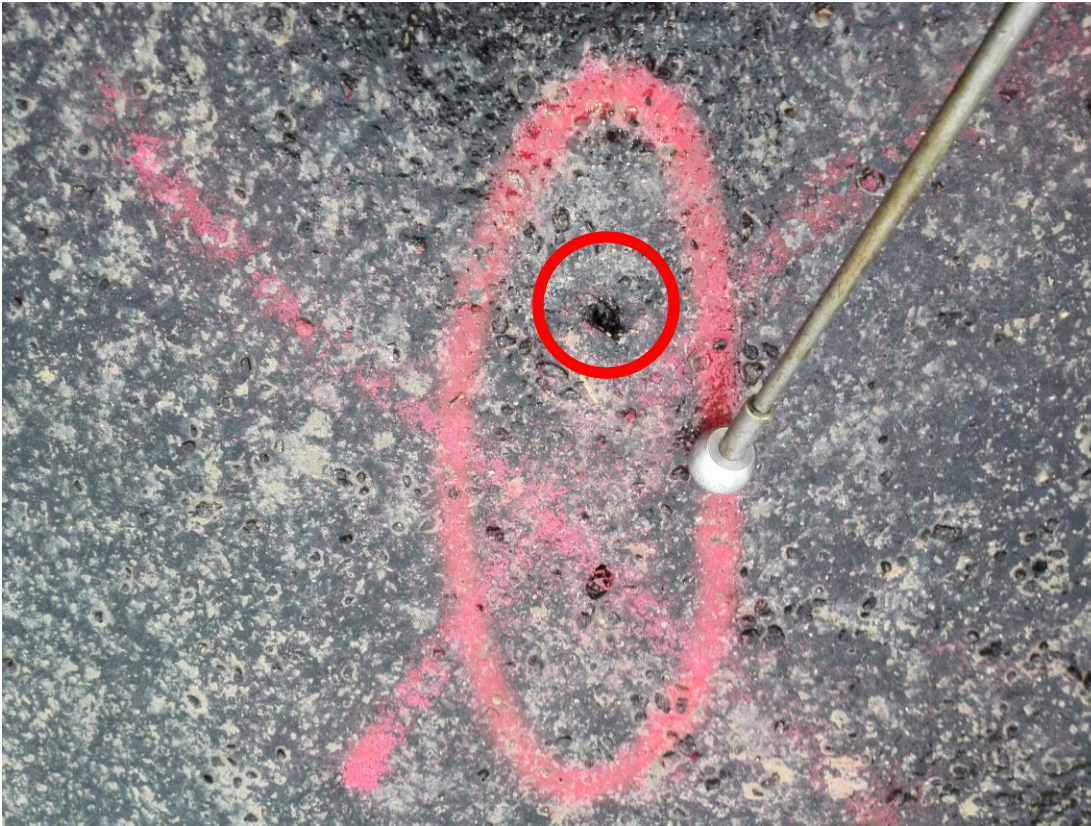
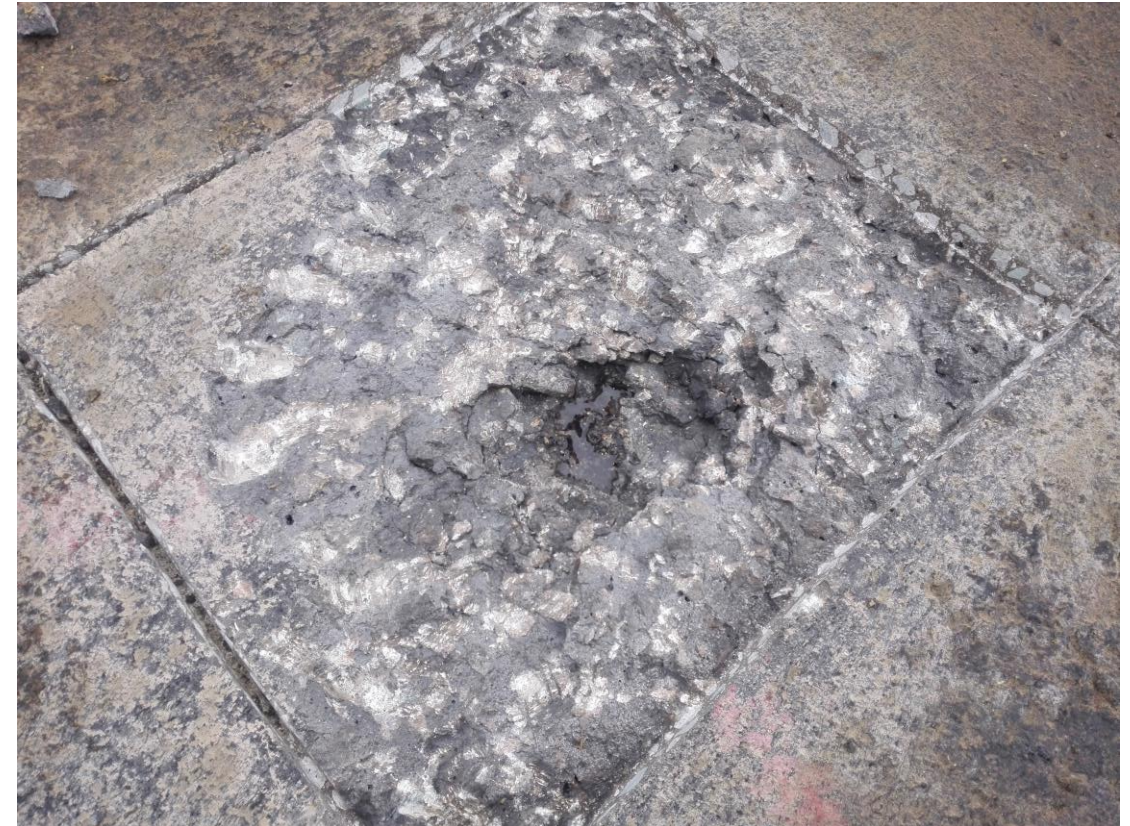
- V ochranné vrstvě z MA zjištěny „kanálky“ skrze vrstvu odkud odcházela vodní pára při realizaci MA
- izolace je v místě dutin soudržná s mostovkou
 - ochranná vrstva z MA musí být kompletně nově provedena = nová izolace ??

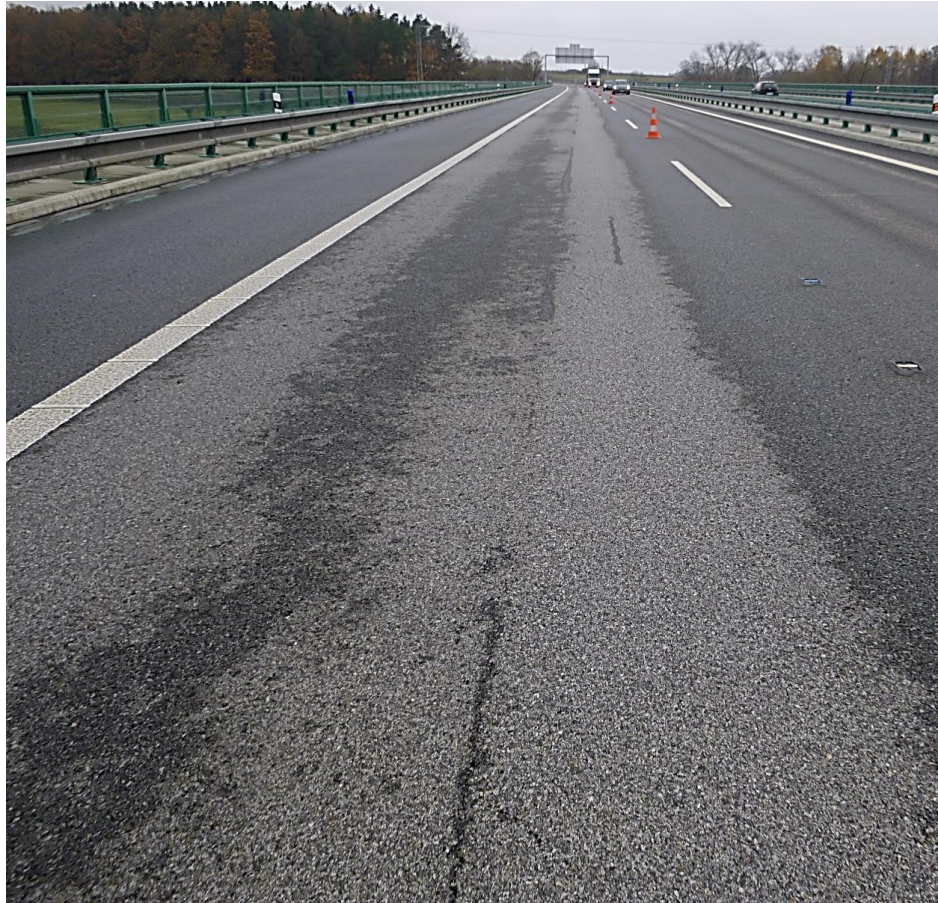
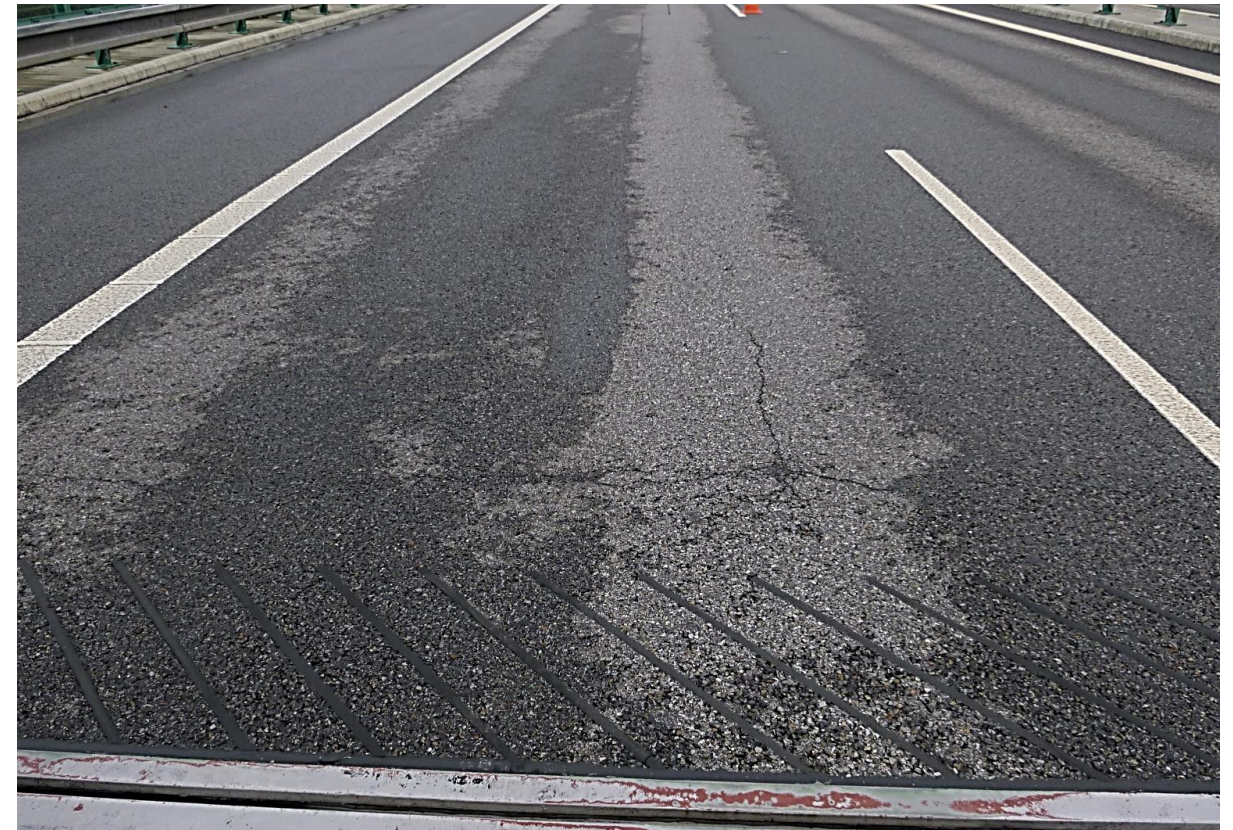
Trhliny v AC vrstvách

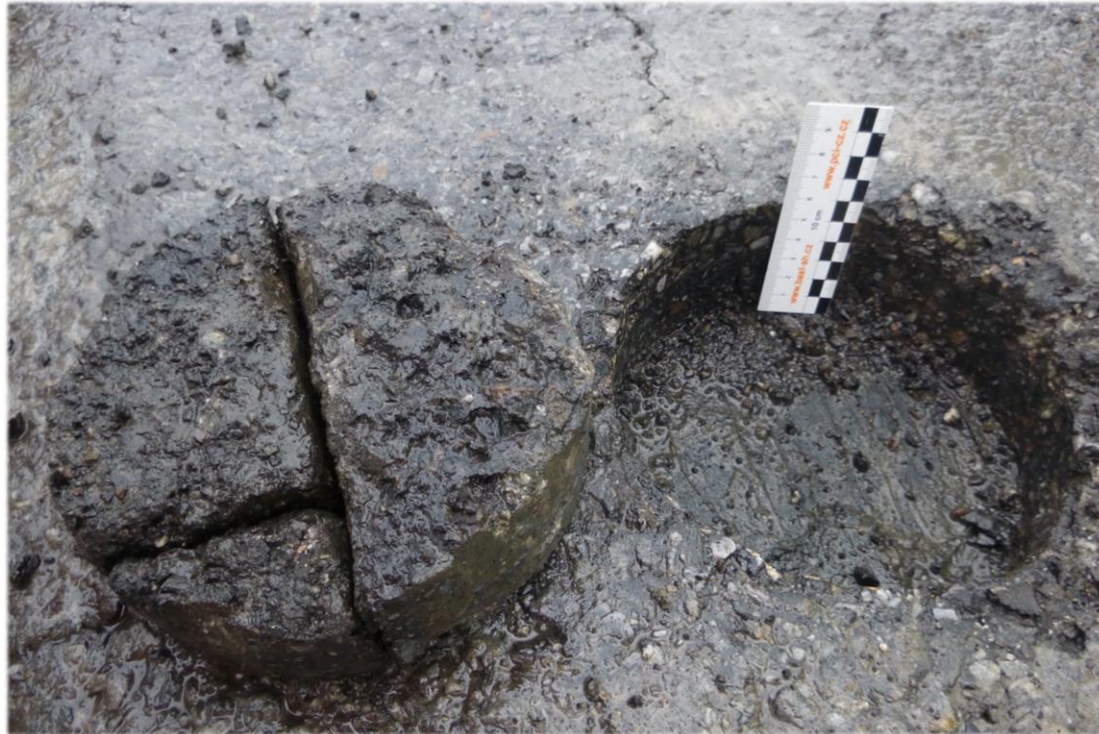
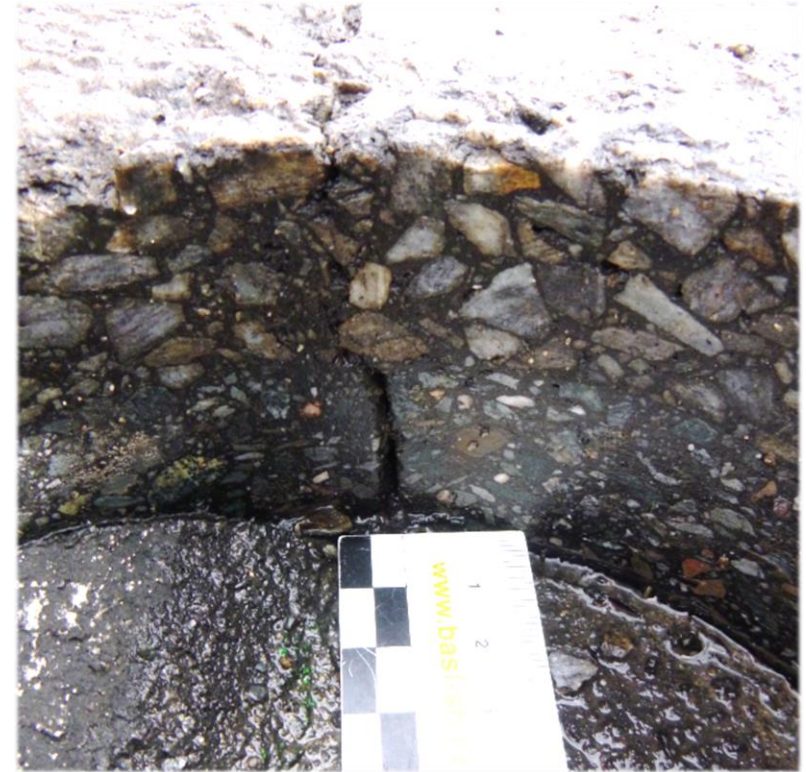
Trhliny v AC vrstvách

Příčinou trhlin je technologická kázeň pokládky ochrany izolace z MA

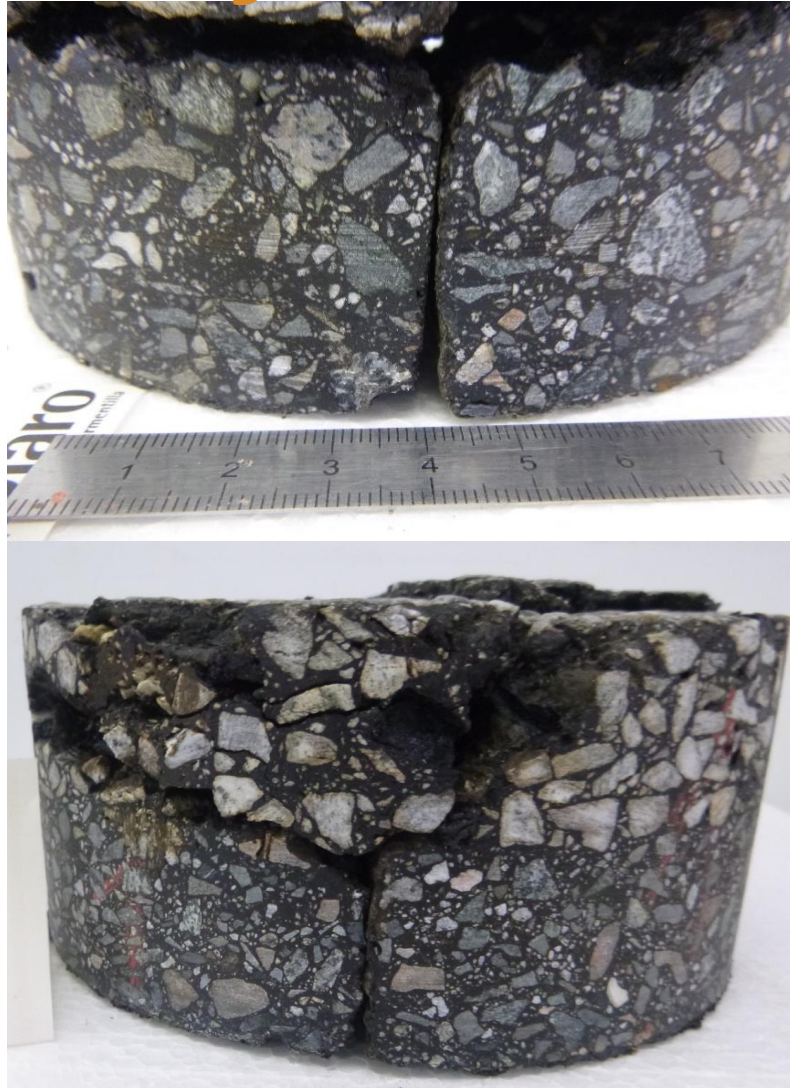
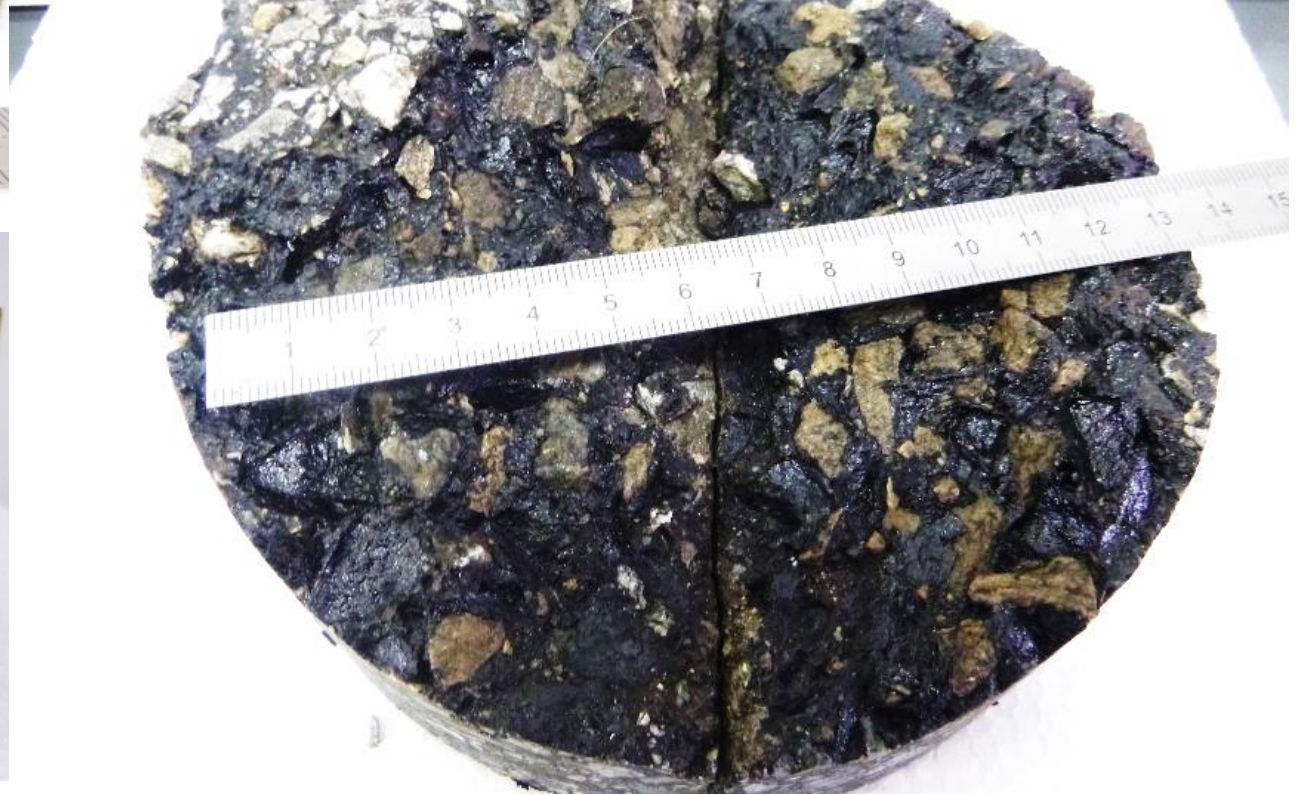
Porušení SMA 11 S v okolí trhlin vlivem zvýšeného namáhání a účinkům vody

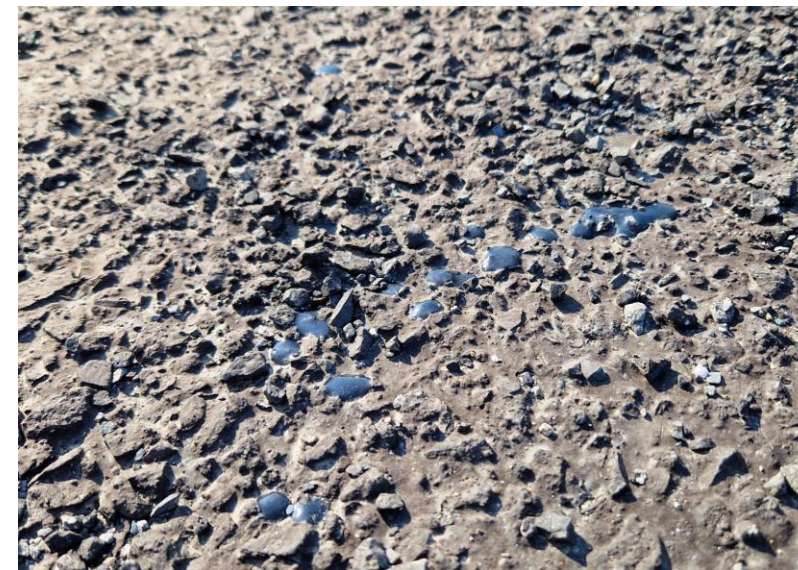
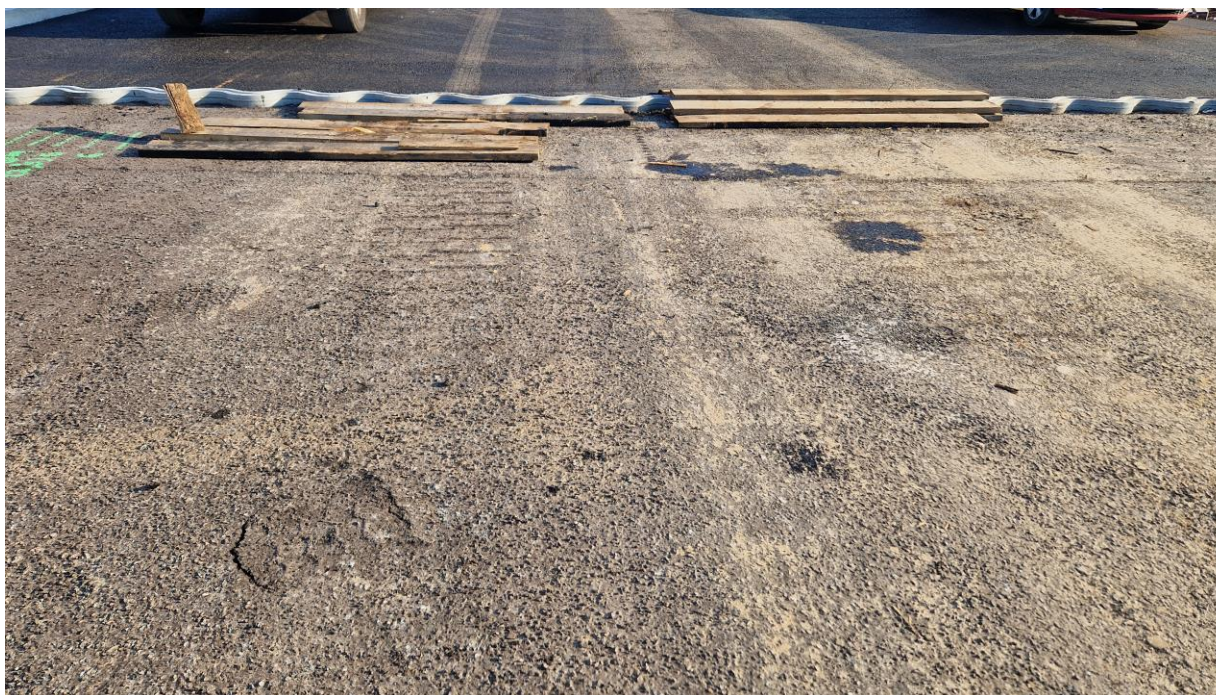
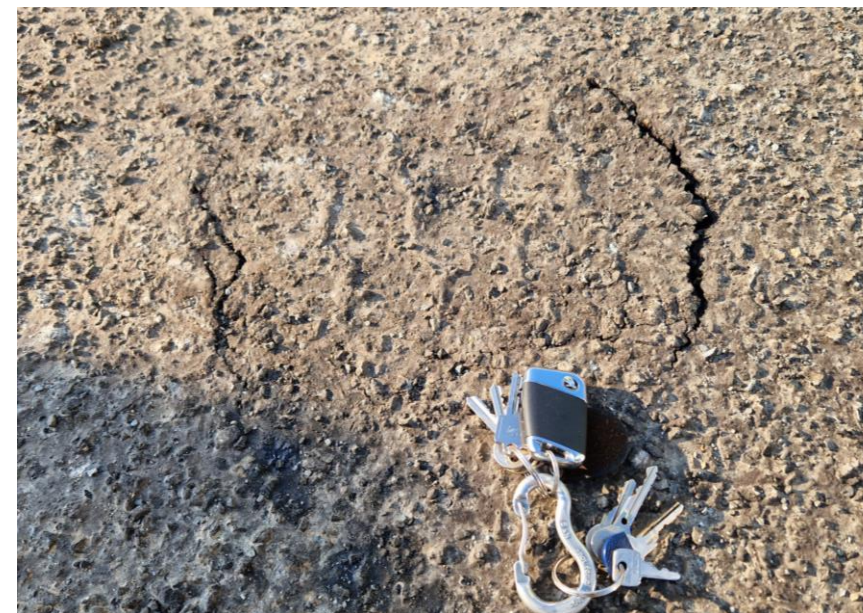
Poškození ochranné vrstvy z MA

- ropné úkapy
- mechanická poškození
- propenetrované asfaltové pojivo z AP ???

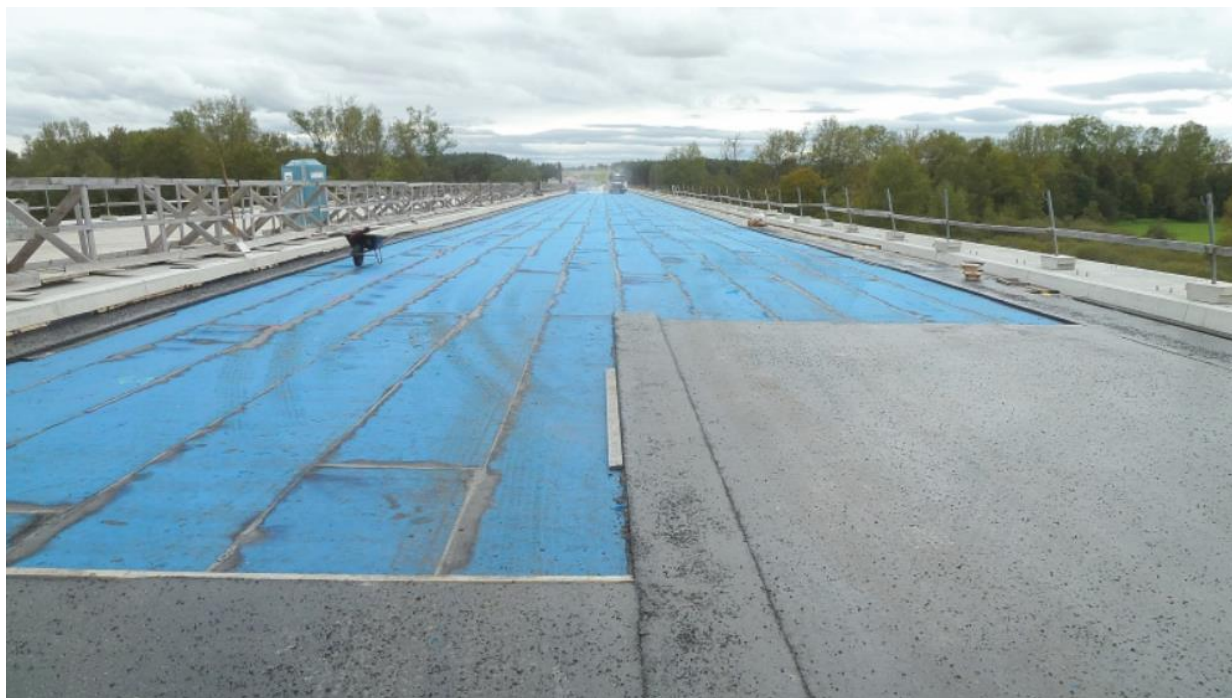
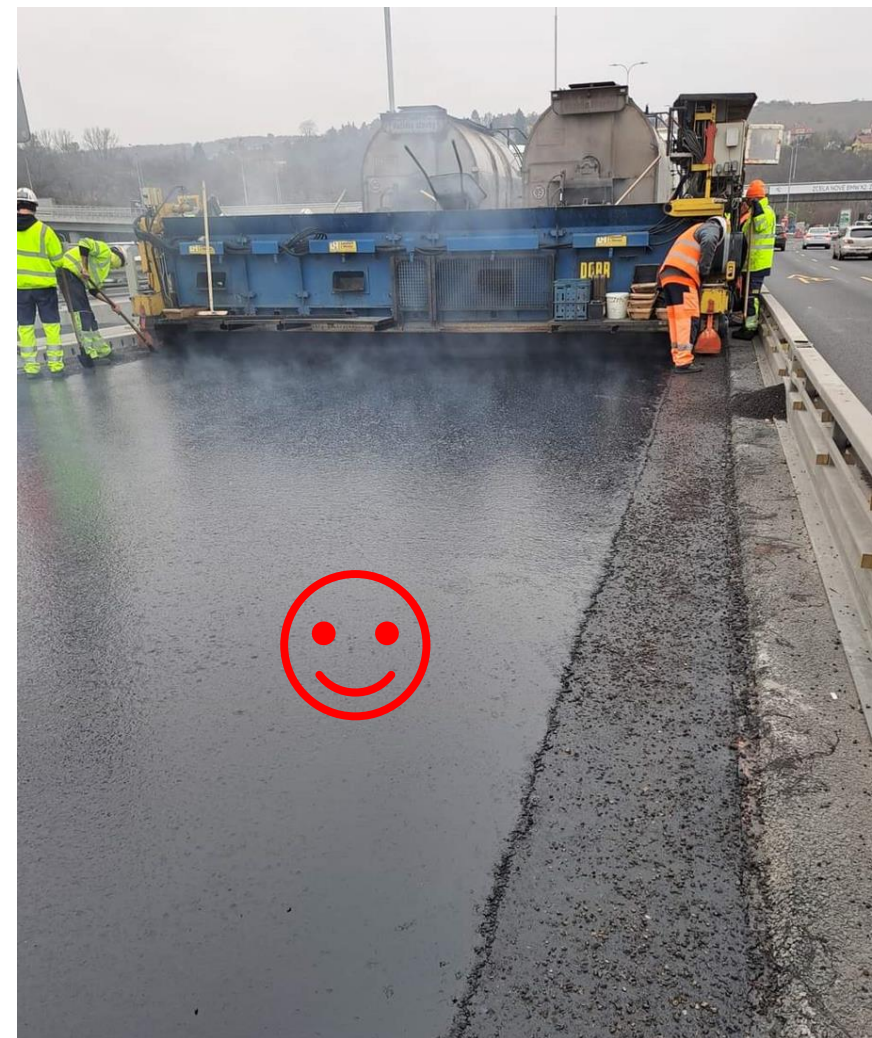
Problematické dodržení odchylek pro min. tloušťky pokládané vrstvy krytu dle ČSN 73 6121, ČSN 73 6120 a následně rovnosti povrchu obrusné vrstvy.

⇒ doporučení provádění strojní pokládky, nebo provádění následné úpravy rovnosti ochranné vrstvy broušením / jemným frézováním

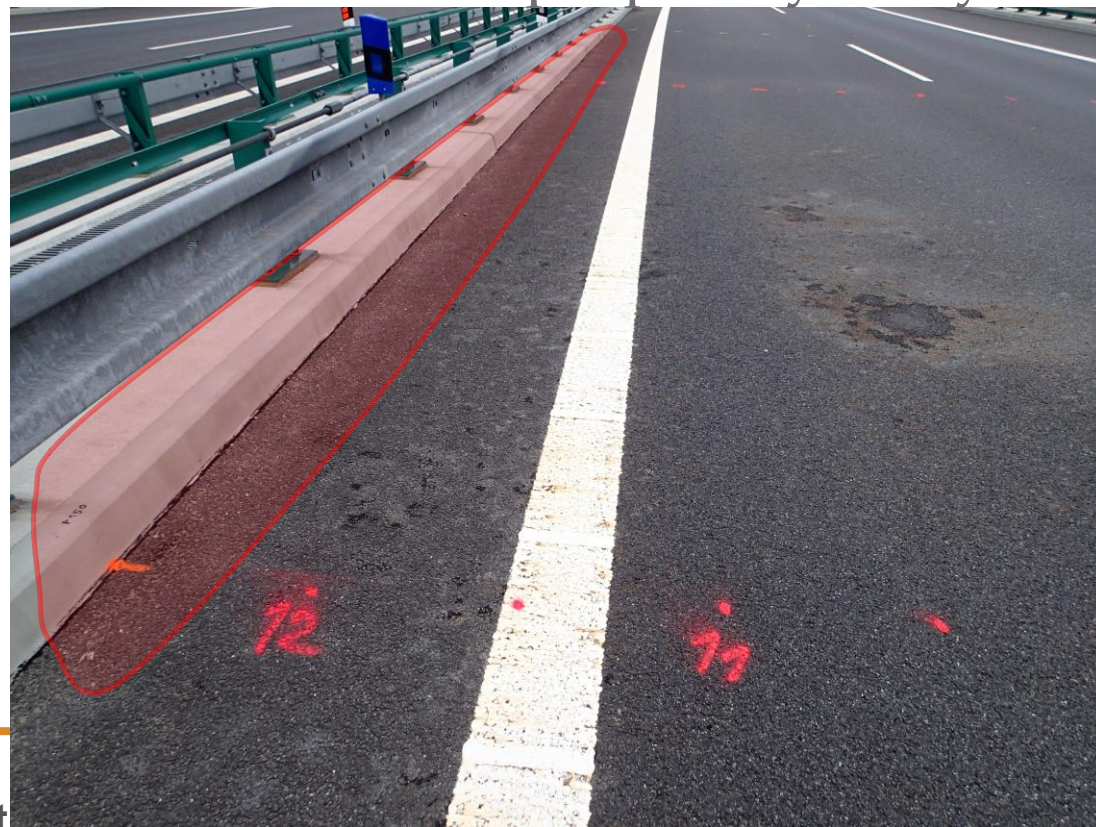
Hráz přehrady – mostní vozovka před opravou

mostní vozovka s propustným krytem

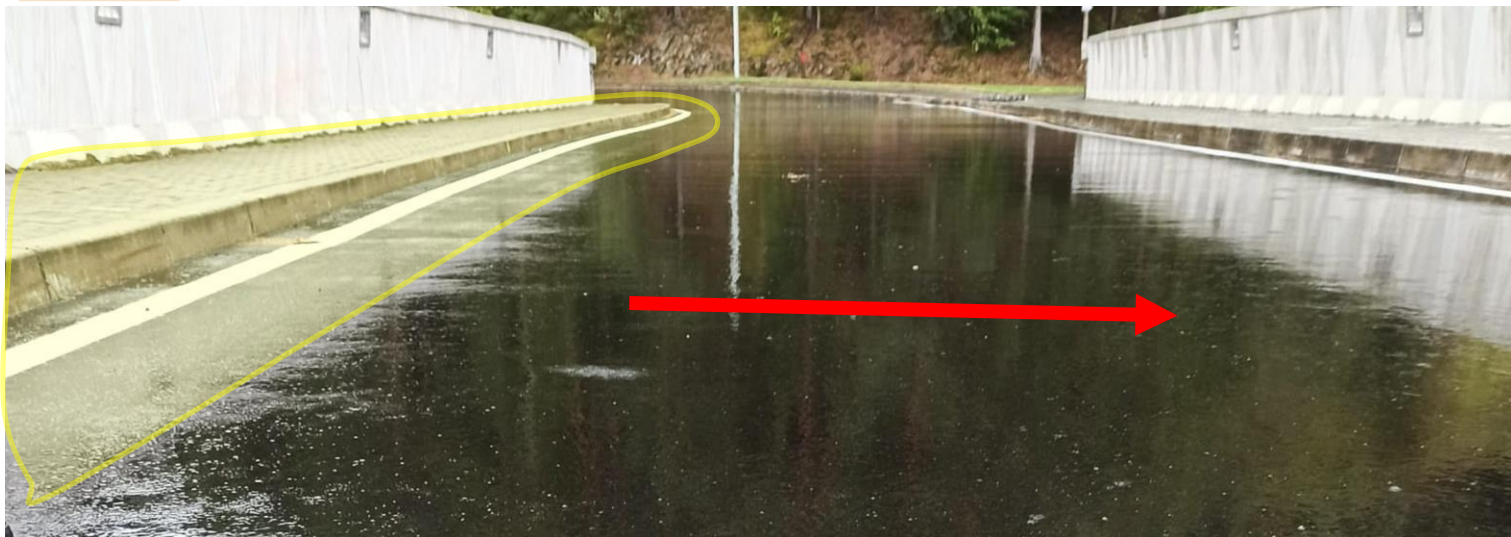
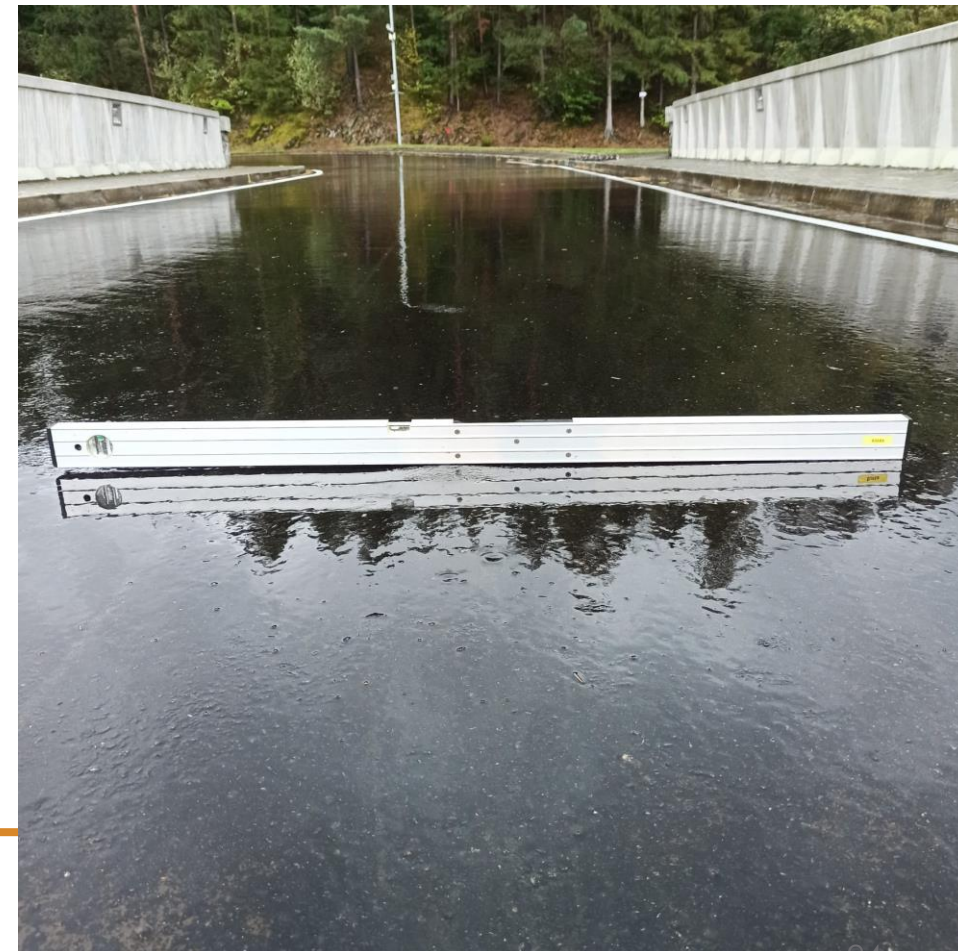
- hráz přehrady – mostní vozovka po opravě – výměna obrusné vrstvy. Bez destruktivních zkoušek nelze přesně určit příčiny zdvihu, resp. vrstvu
- PS C – množství ?

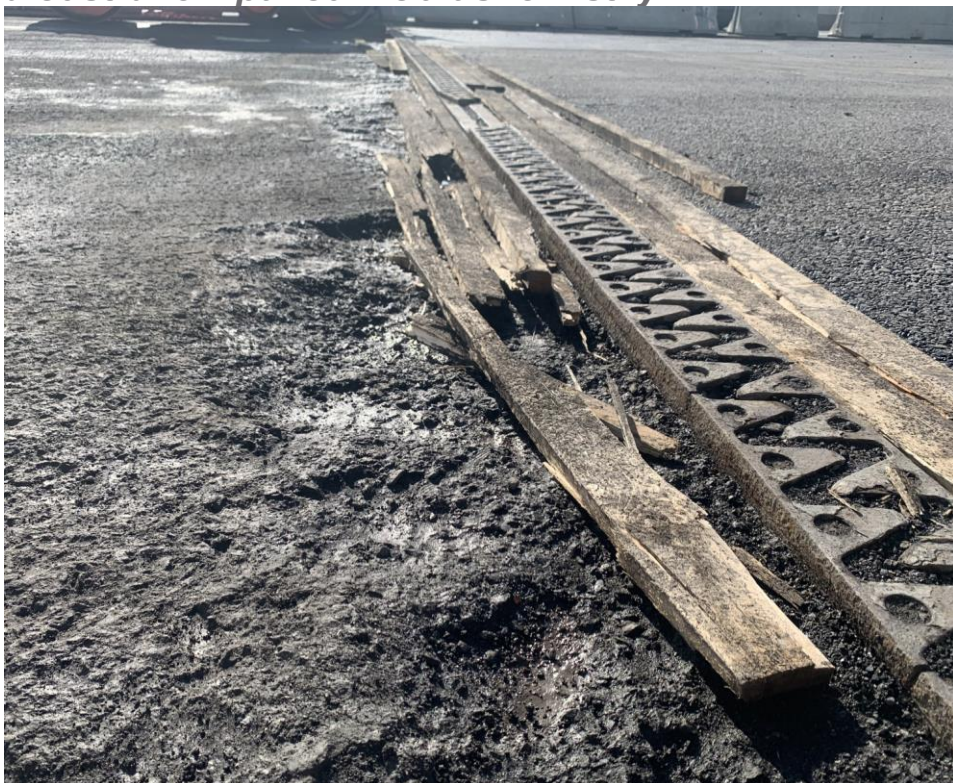
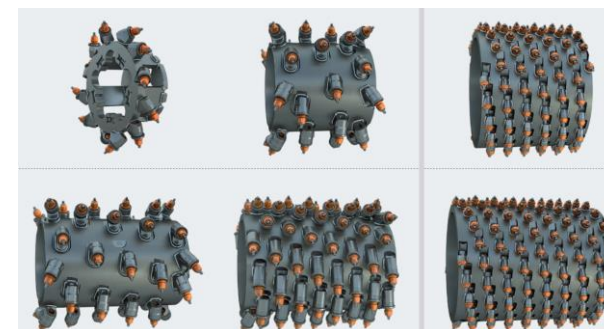
Nevhodná „úprava“ ložní vrstvy u MZ před pokládkou obrusné vrstvy, poškození antikorozi ochrany MZ

*nevhodně zvolený způsob frézování v oblasti MZ
a odstranění původní obrusné vrstvy*

možnost využití malých fréz

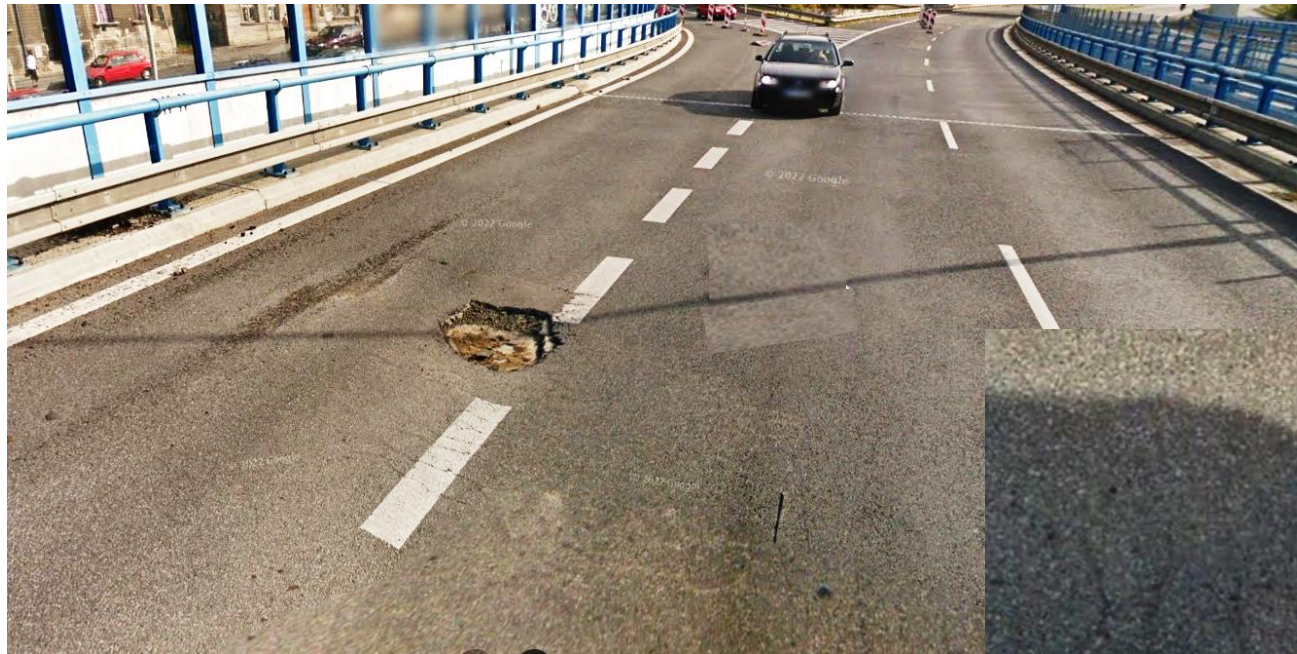
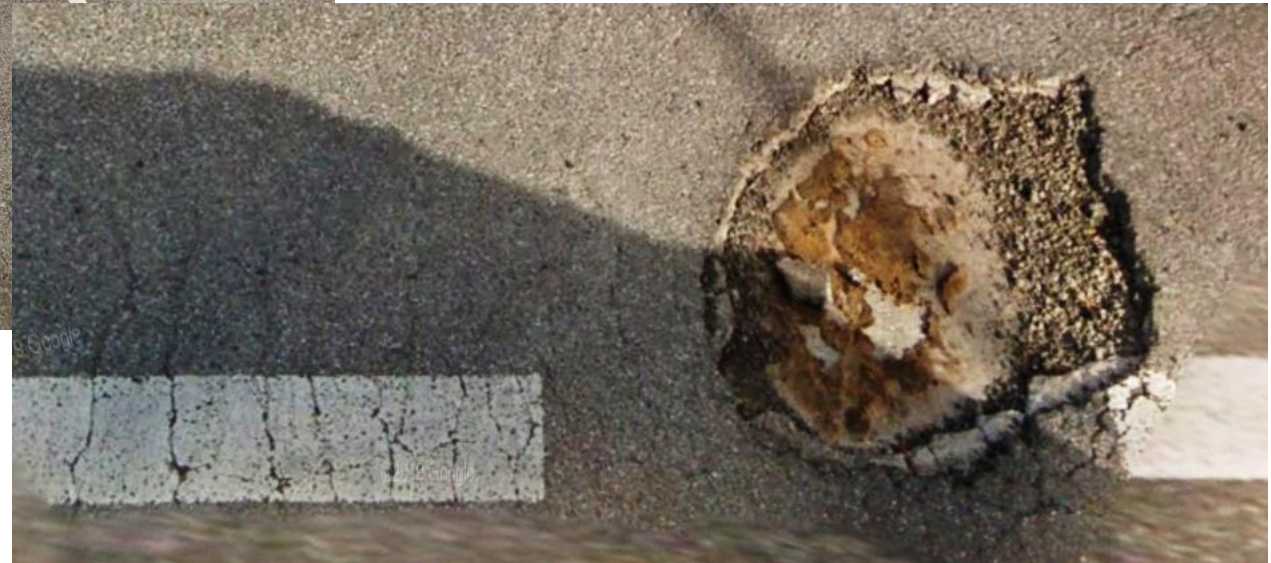
Lokální poruchy charakteru síťových trhlin, deformací až do stádia výtlučku s poškozením izolace mostovky a nahodilých trhlin.

Nová vozovka bude mít následující skladbu (vrstvy shora):

- AKMS I 40 mm
- LA modif. s podrcením 2kg/m² 45 mm
- Hydroizolace +pečetící vrstva 5 mm
- **vozovka celkem 90 mm**
- vyrovnávací a sanační vrstva průměrně 60 mm
- **nové souvrství celkem 150 mm**

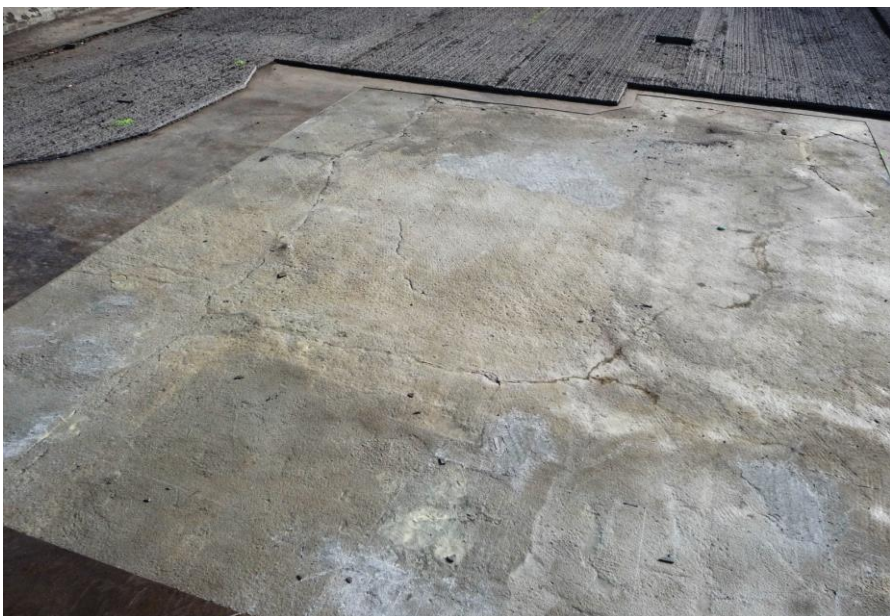
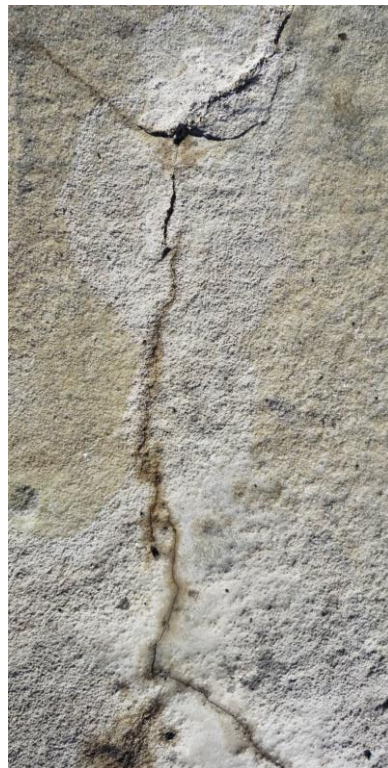
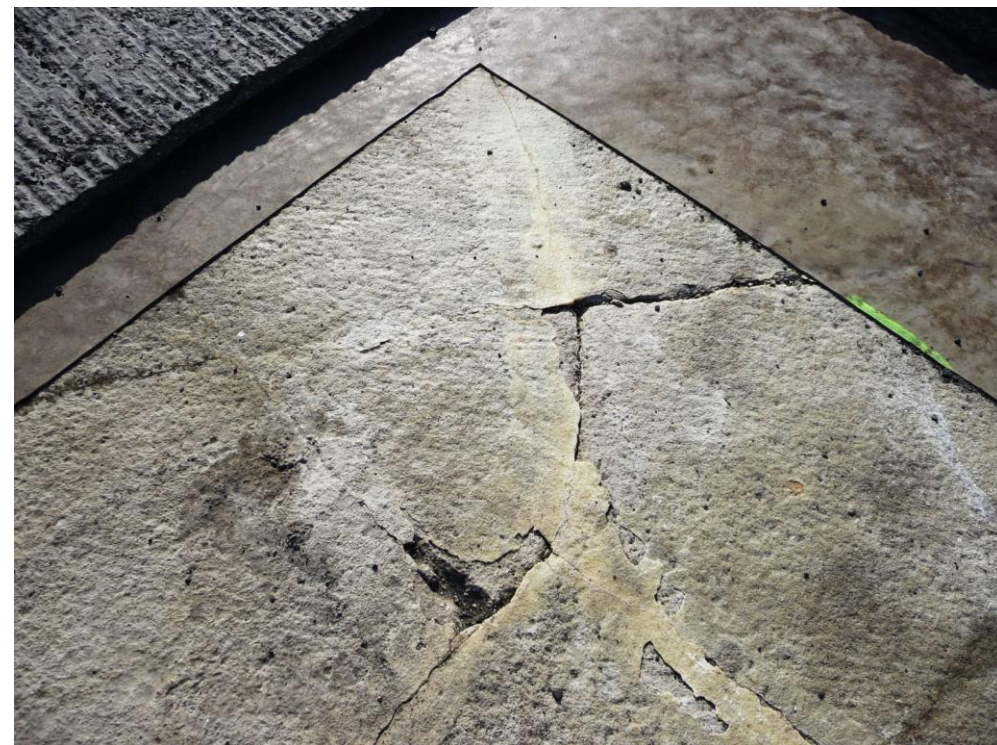
Lokální poruchy – trhliny ve vrstvě vyrovnávacího a sanačního betonu pod hydroizolací

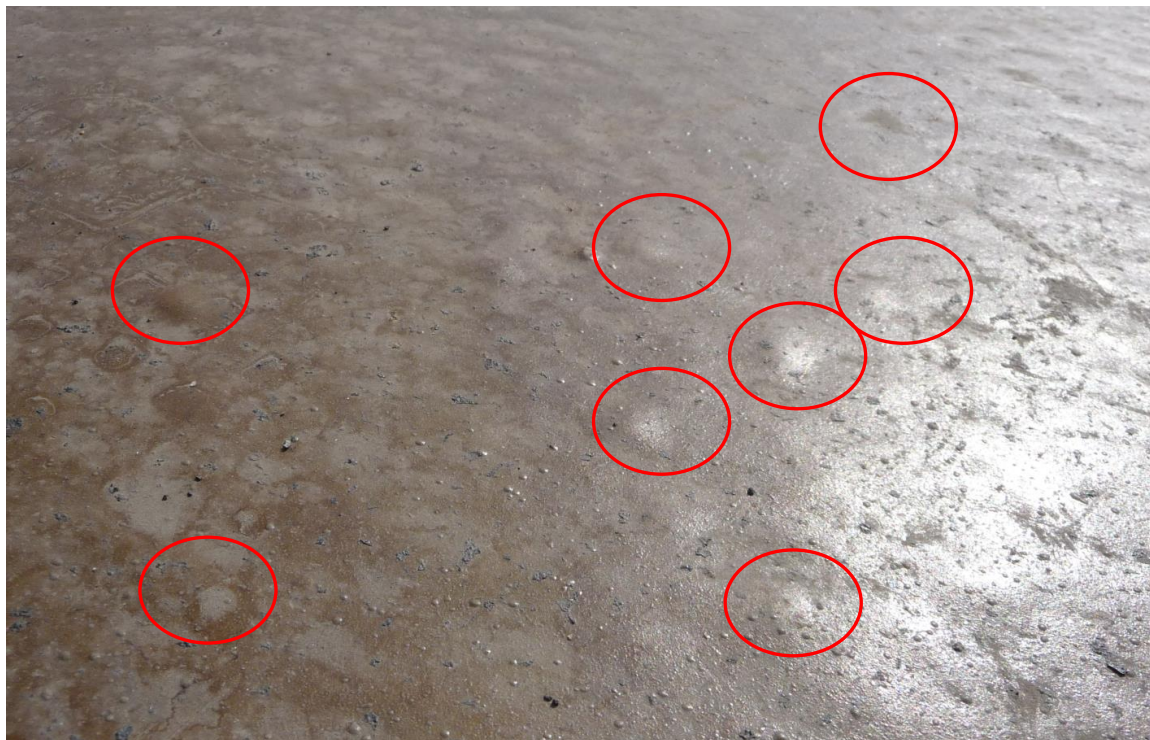
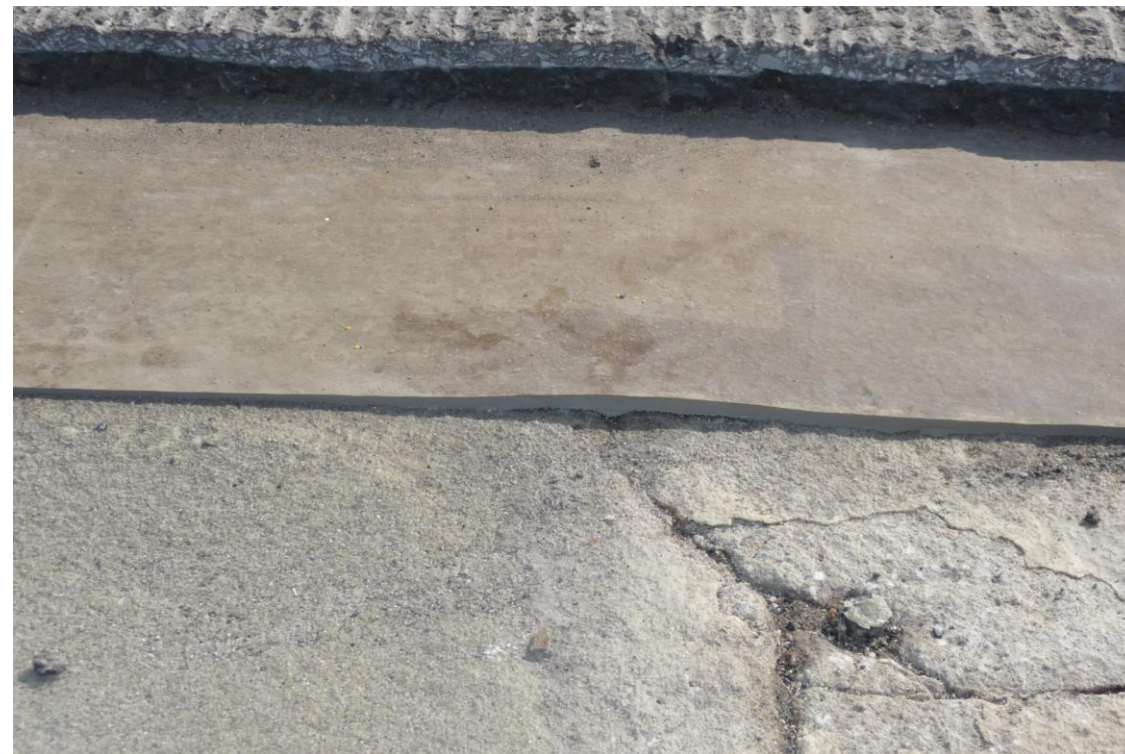
Stav izolace – „dutiny / puchýře“ o průměru cca 2-3 cm
