Nejčastější poruchy na mostních konstrukcích.

Revize normy ČSN 73 6242 Navrhování a provádění vozovek na mostech pozemních komunikac

Milan Beck, DiS. / Ing. Jan Zajíček

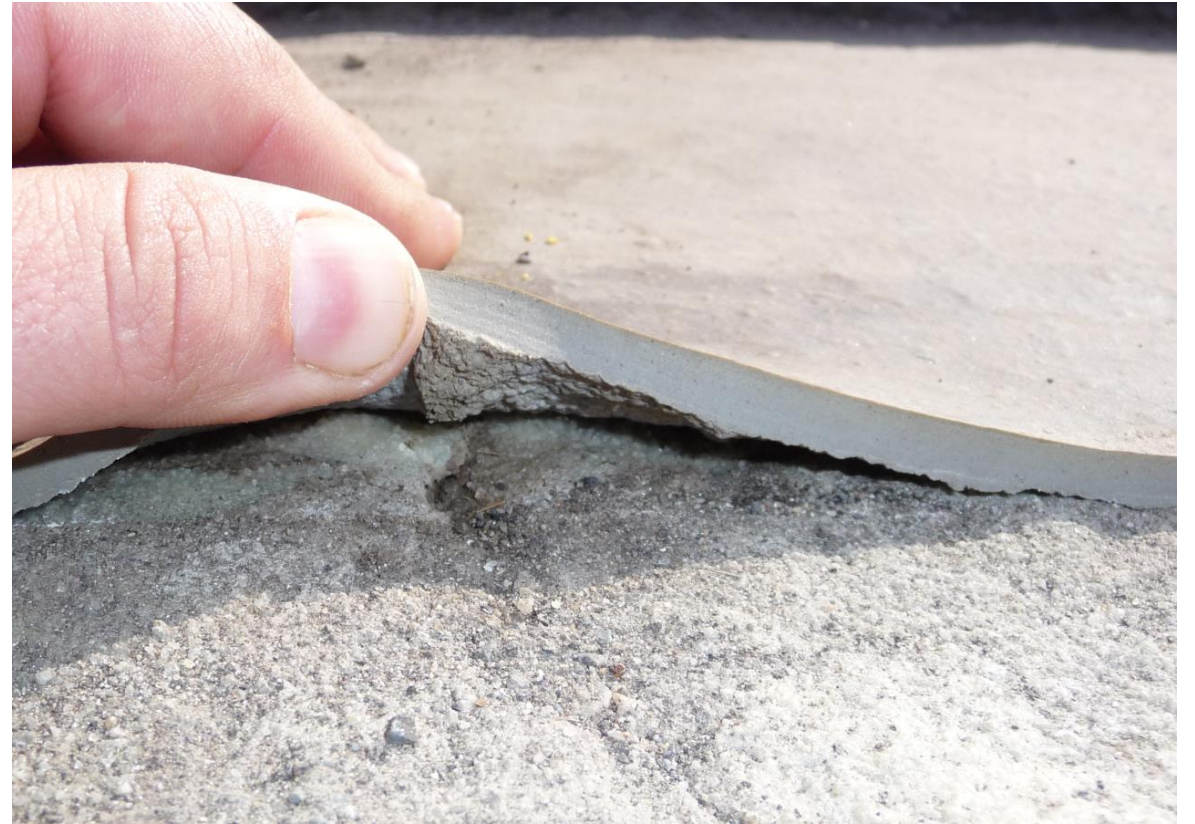
Nesoudržné vrstvy

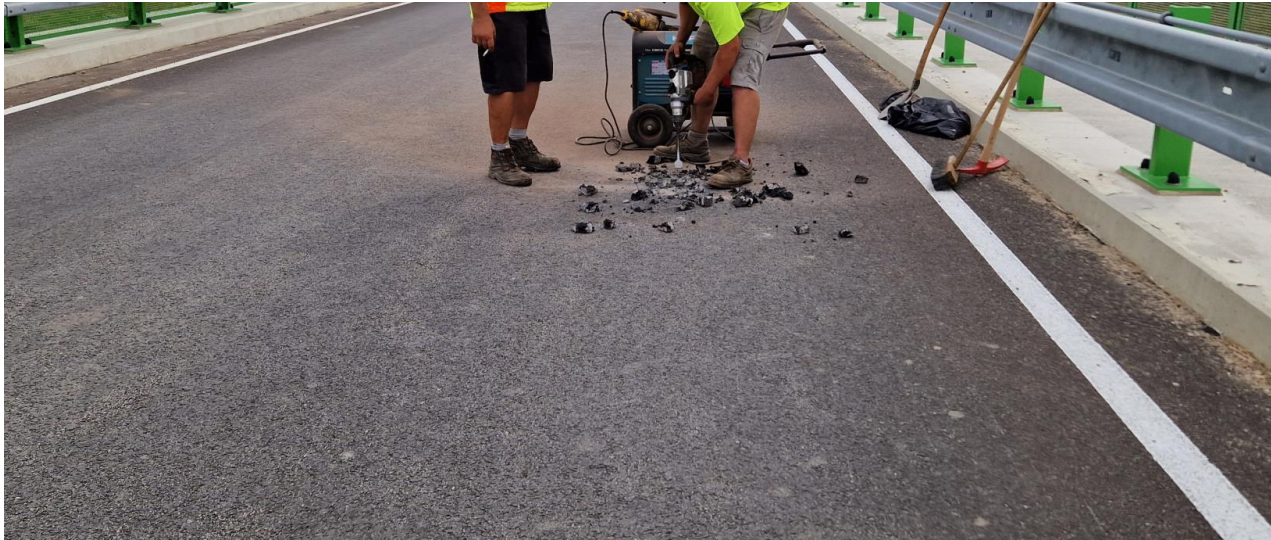
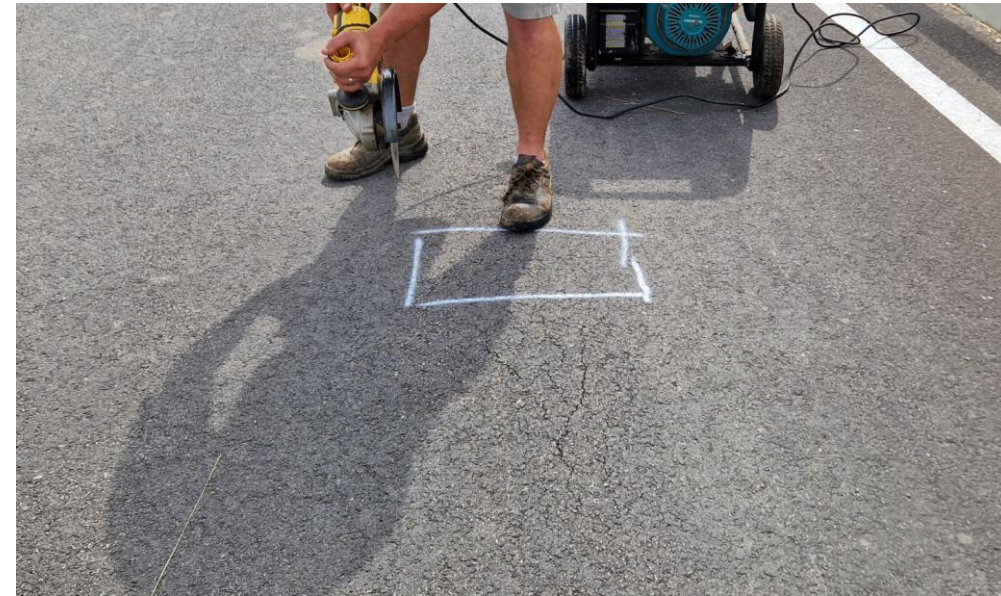
Posouzení příčin vzniku poruch „boulí“ v obrusné vrstvě mostu:

Četné nerovnosti dle akustické zkoušky a posouzení termokamerou cca 50 identifikovaných poruch na mostě délky cca 45 m,
Největší poruchy – zdvihy s četnými trhlinami v obrusné vrstvě

Příčinou zdvihů je:

- vlhkost pod izolací,
- nespojení AP s pečticí vrstvou
- a expanze par vlivem vysoké teploty v letním období

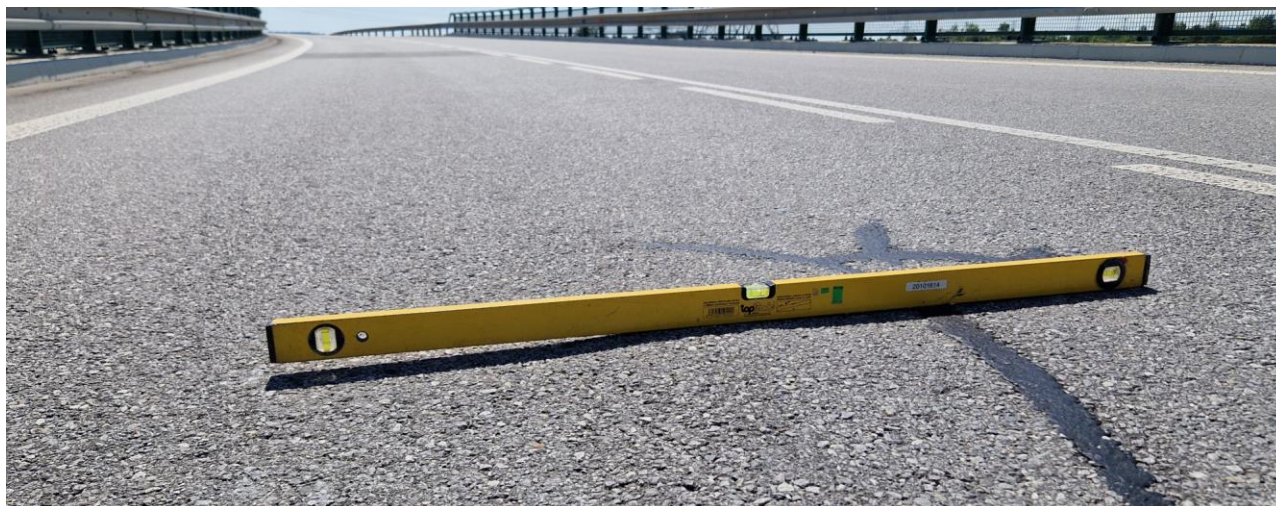
Mostní vozovka se vznikem poruch krytu - lokální zdvihy s trhlinami

Provedeny lokální opravy poruch v obrusné vrstvě, na sondách ložní vrstva nevykazuje porušení ani nesoudržnost s podkladem.

Po dalším roce provozu a zimním období vznik opakovaných poruch v místě sanací a vznik dalších poruch v ploše mostu spolu se vznikem záporných deformací v krytu, výrony vody a lokálních výtluků.

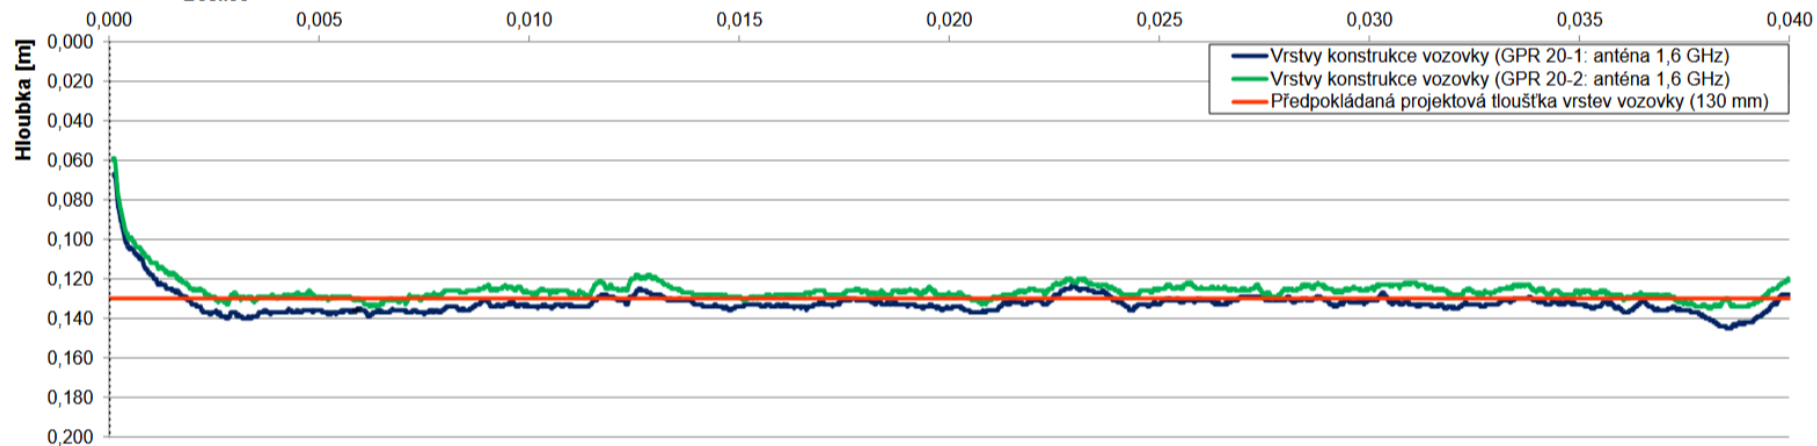
Podélný profil - neporušené části mostu

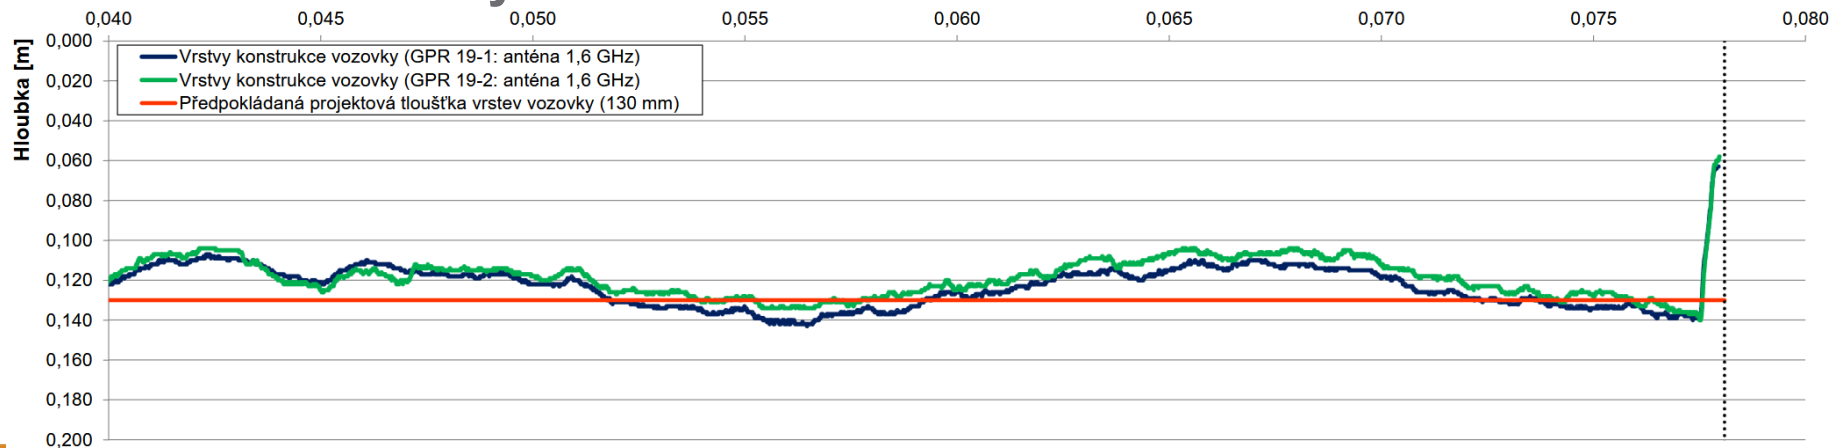
Podélný profil - porušené části mostu – pozvolné nepravidelné nerovnosti při měření 2 m latí nezachytitelné

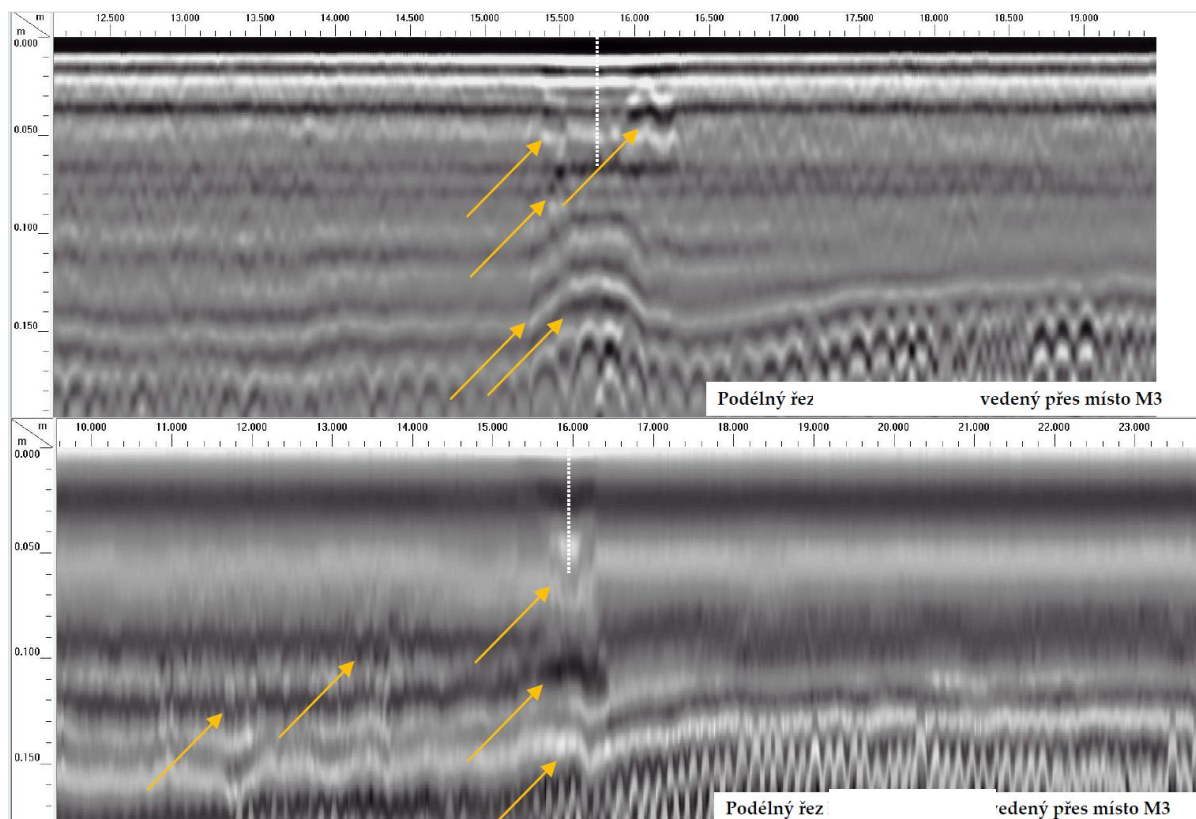
Identifikované „anomálie“ při měření GPR v místě poruchy

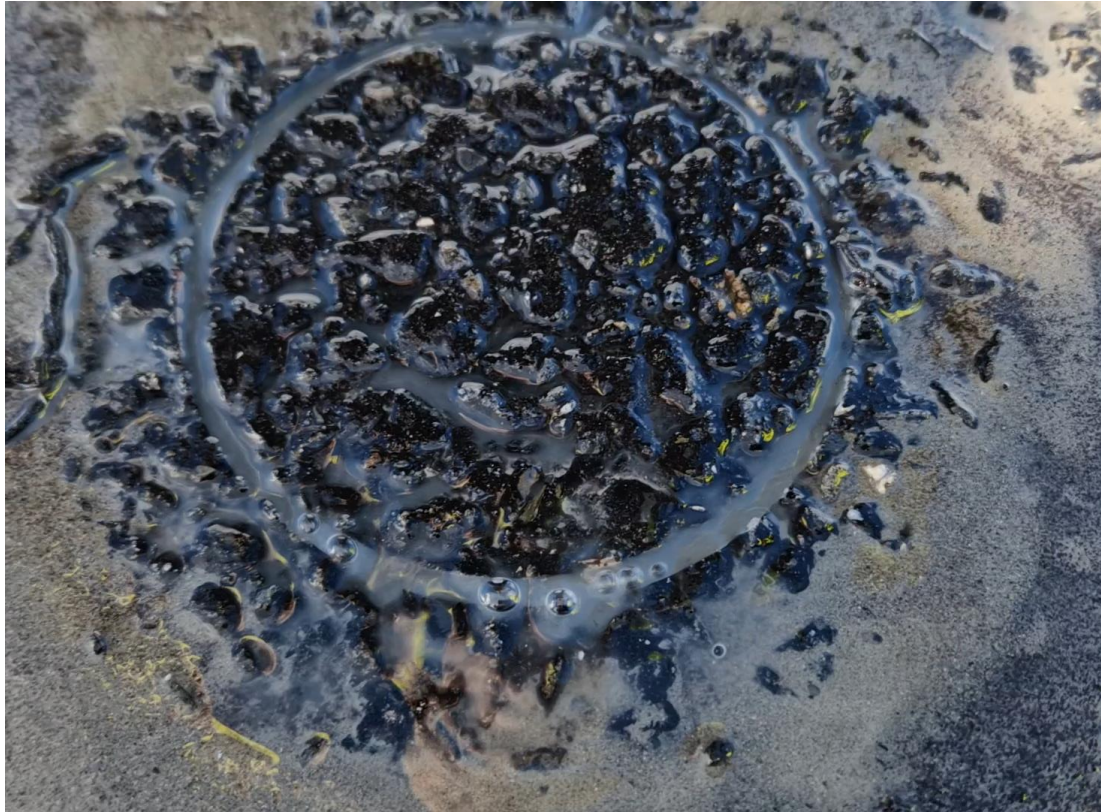
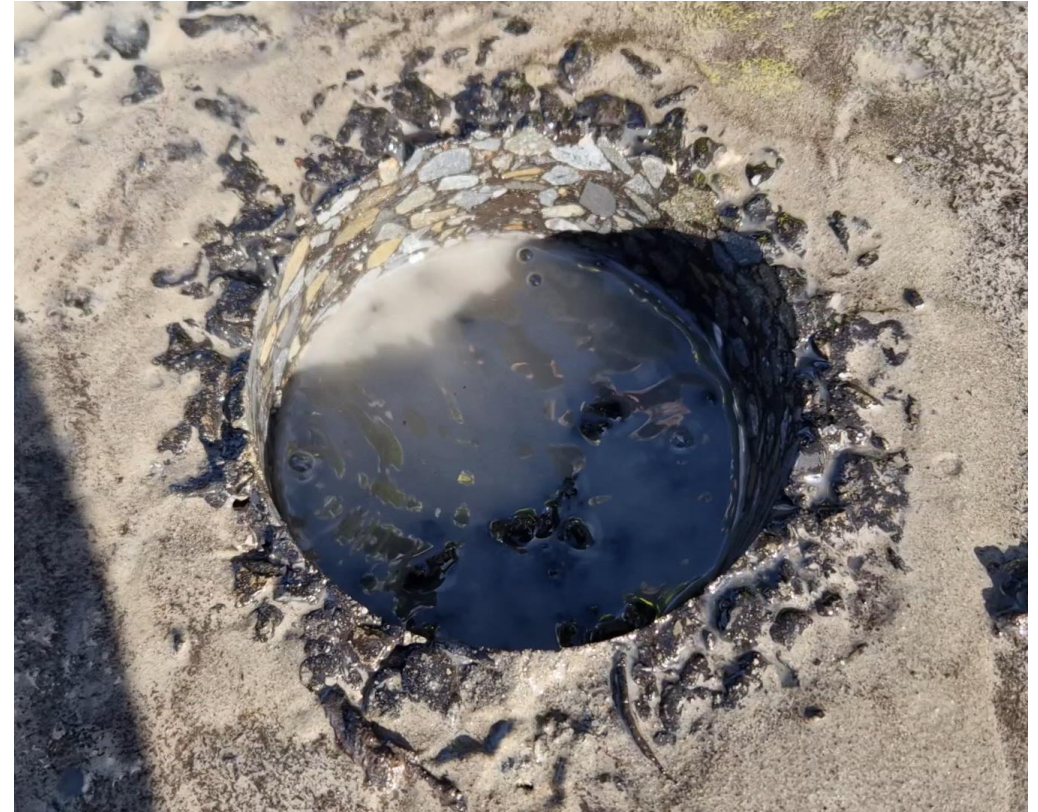
Po odvrtání do hloubky 60 mm

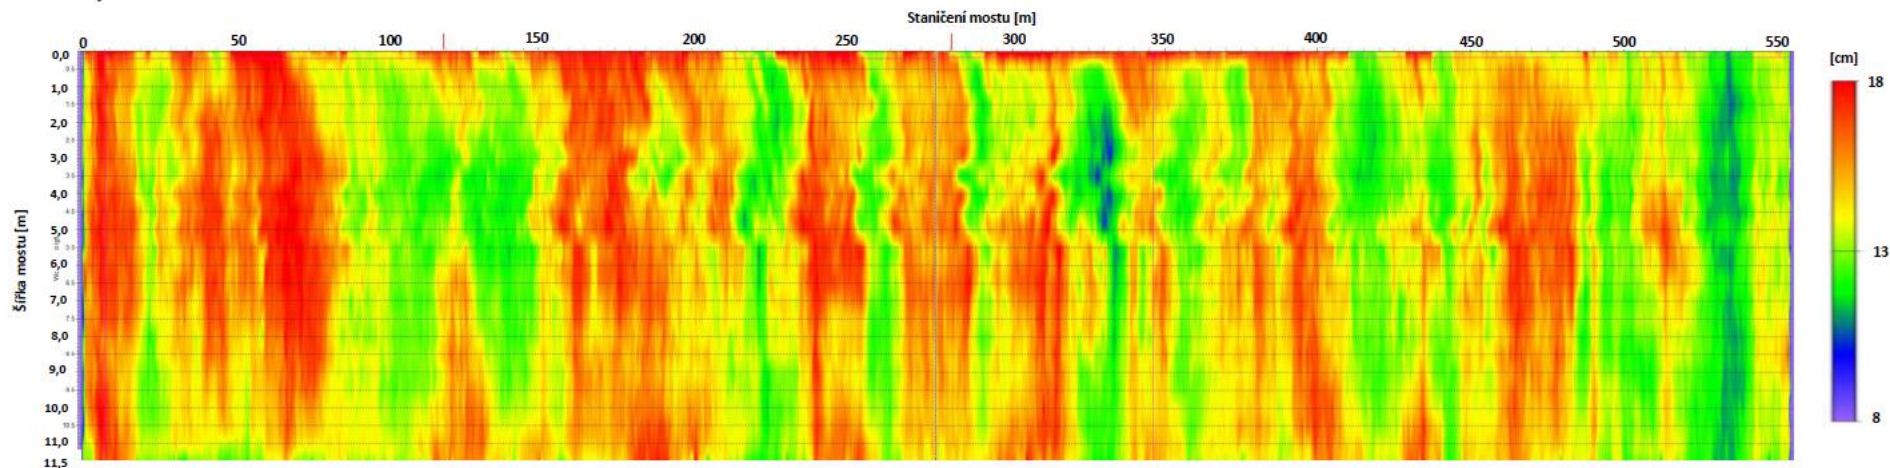
Výsledky měření GPR – pozvolné nepravidelné nerovnosti při měření 2 m latí nezachytitelné

Tloušťka asfaltových vrstev

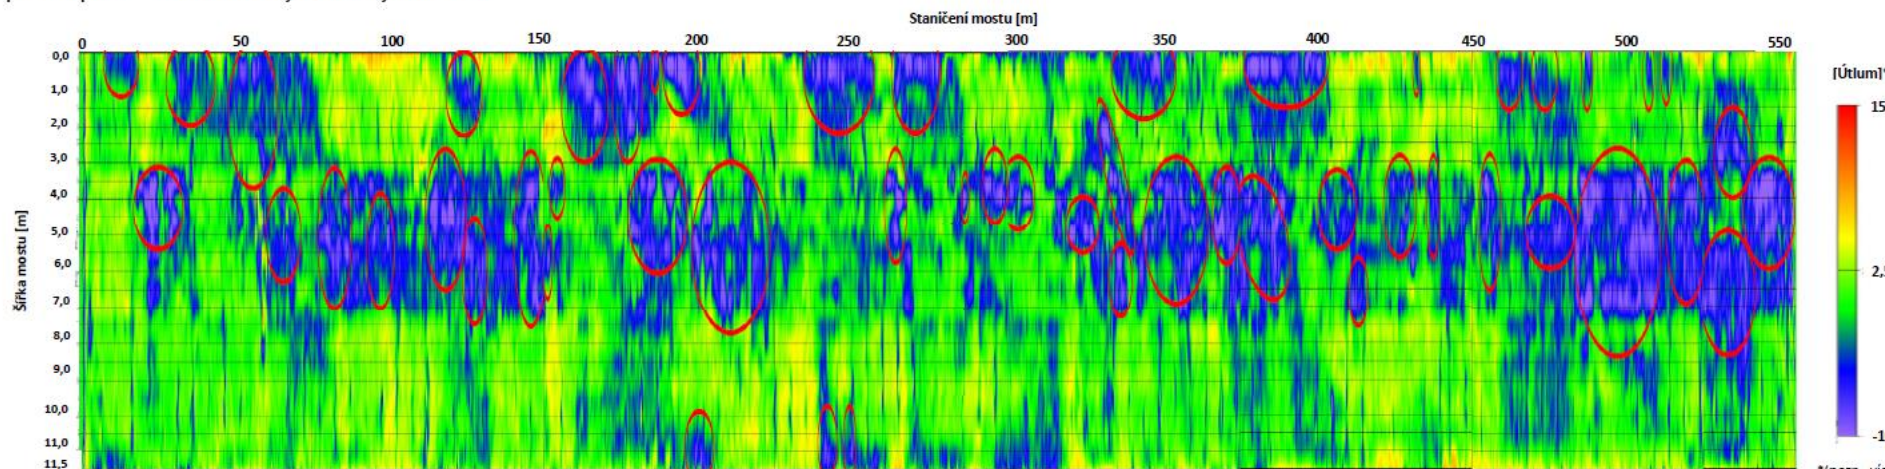
Pravděpodobnost přítomnosti vlhkosti/vody v asfaltových vrstvách

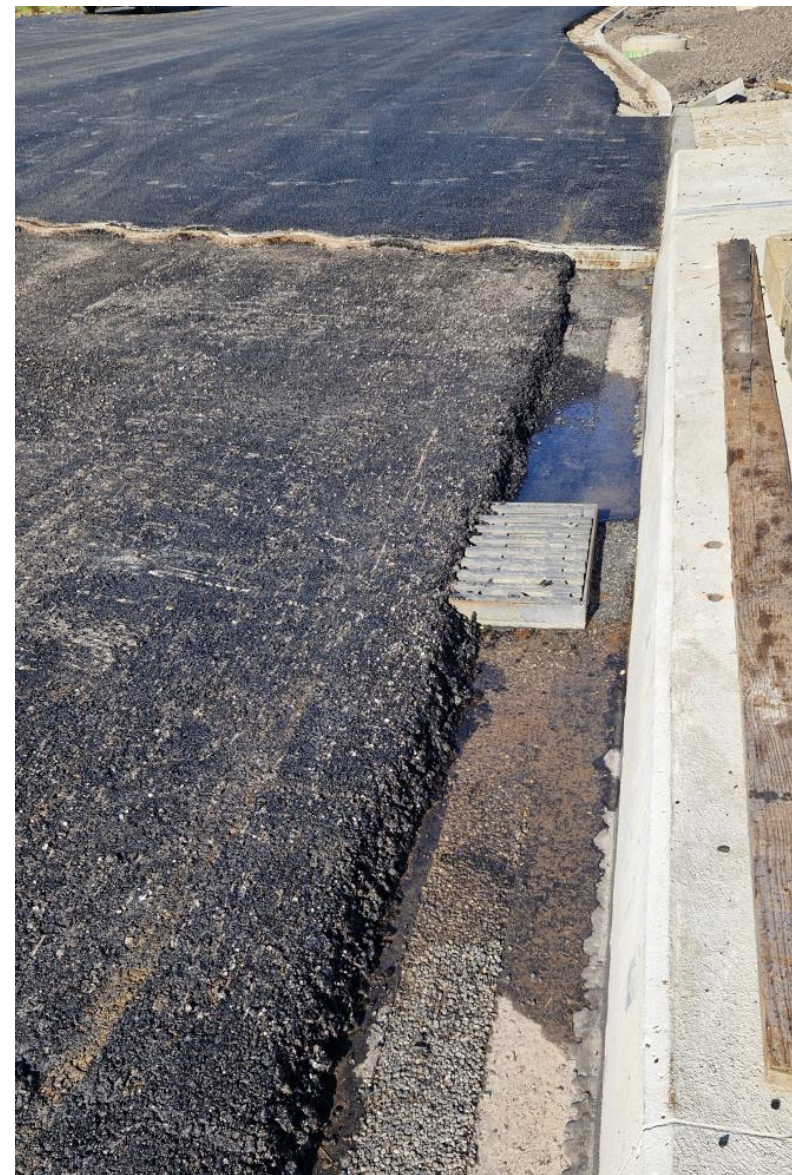
Je toto funkční odvodnění??

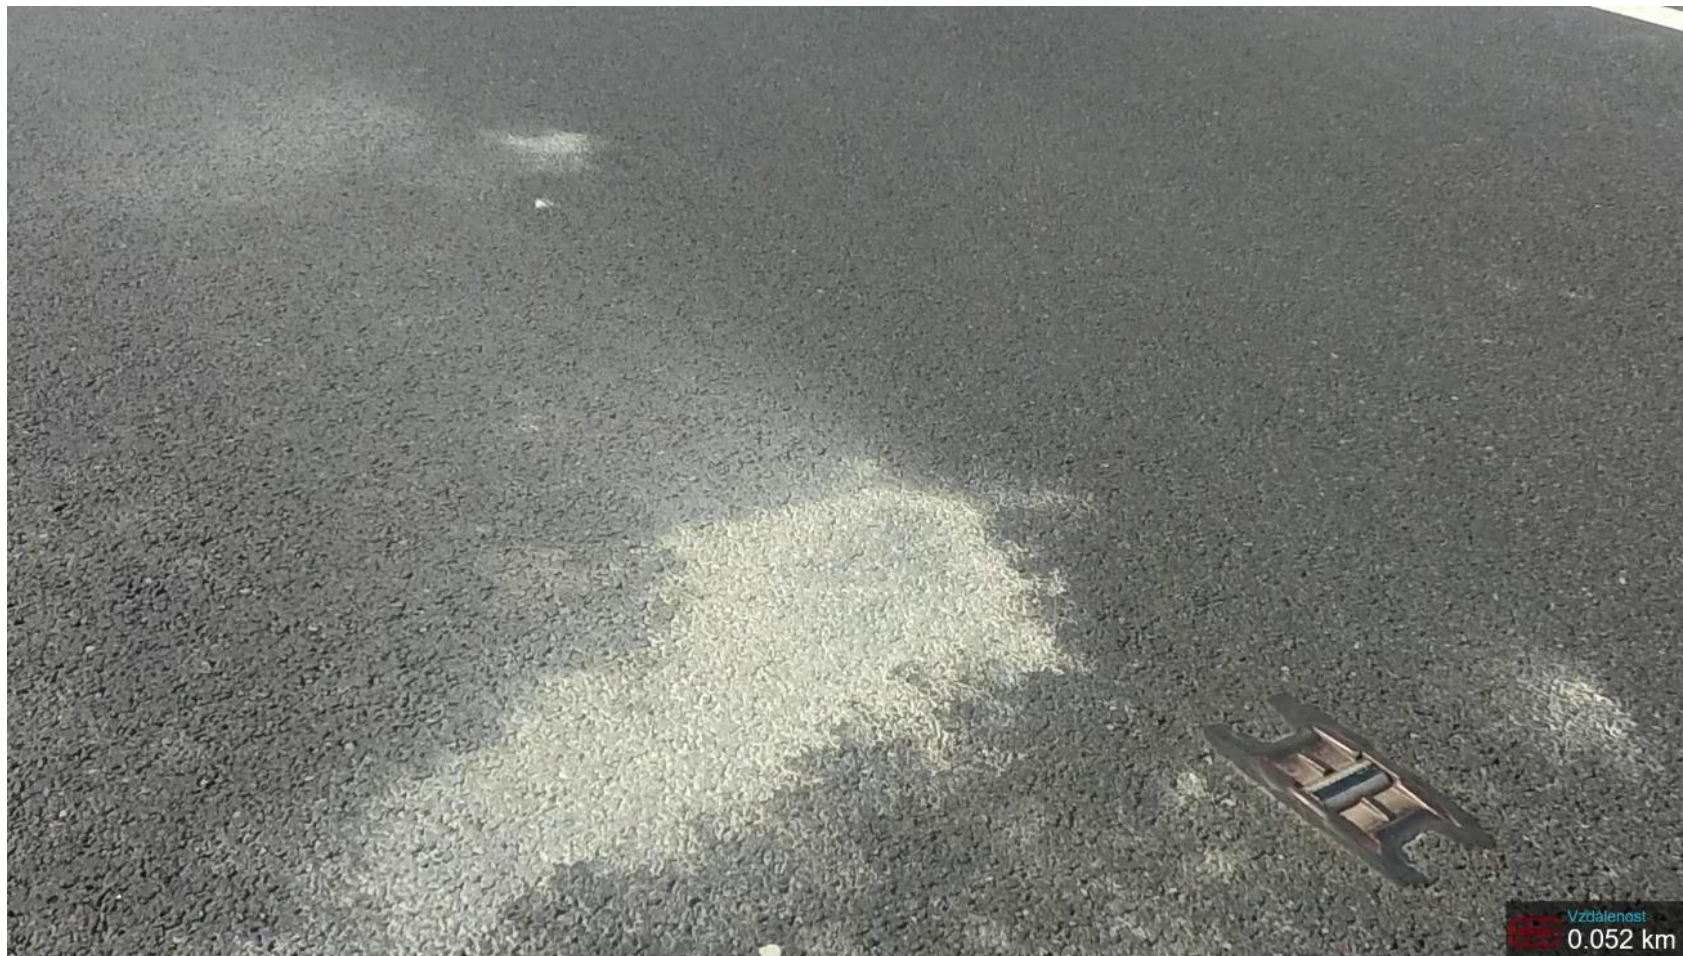
Na povrchu zůstávají nánosy šedého povlaku.

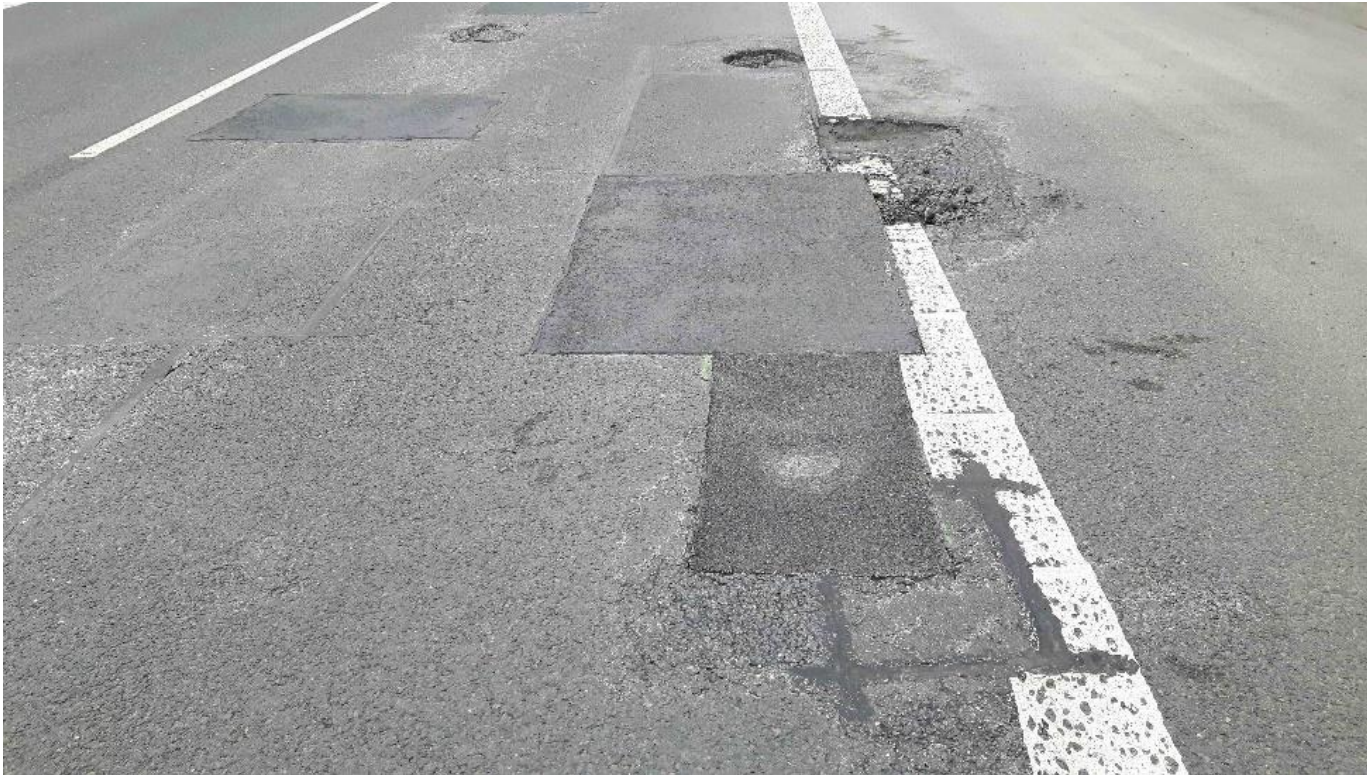
Žádné opravy výměnou krytu nepomohou.

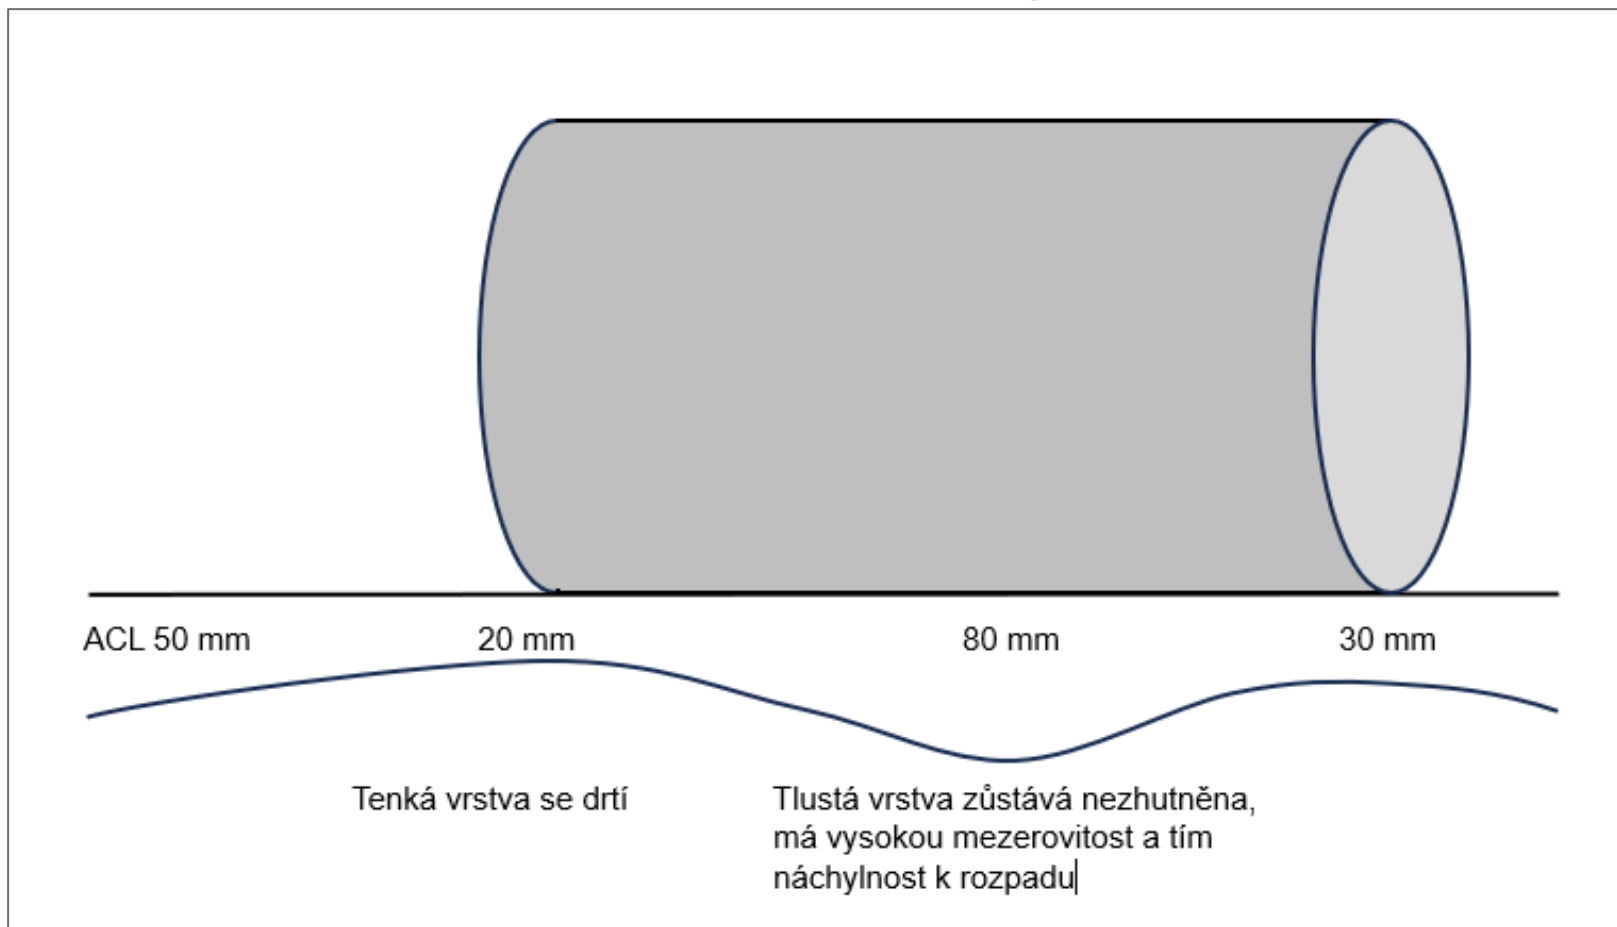
Vrstva nad prohlubní zůstává prakticky nezhutněna.

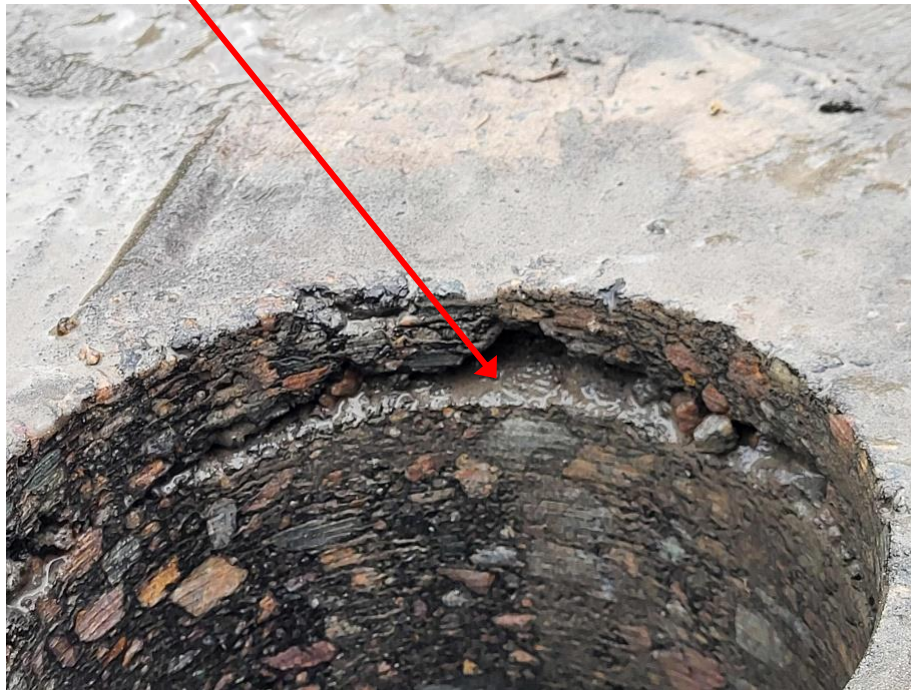
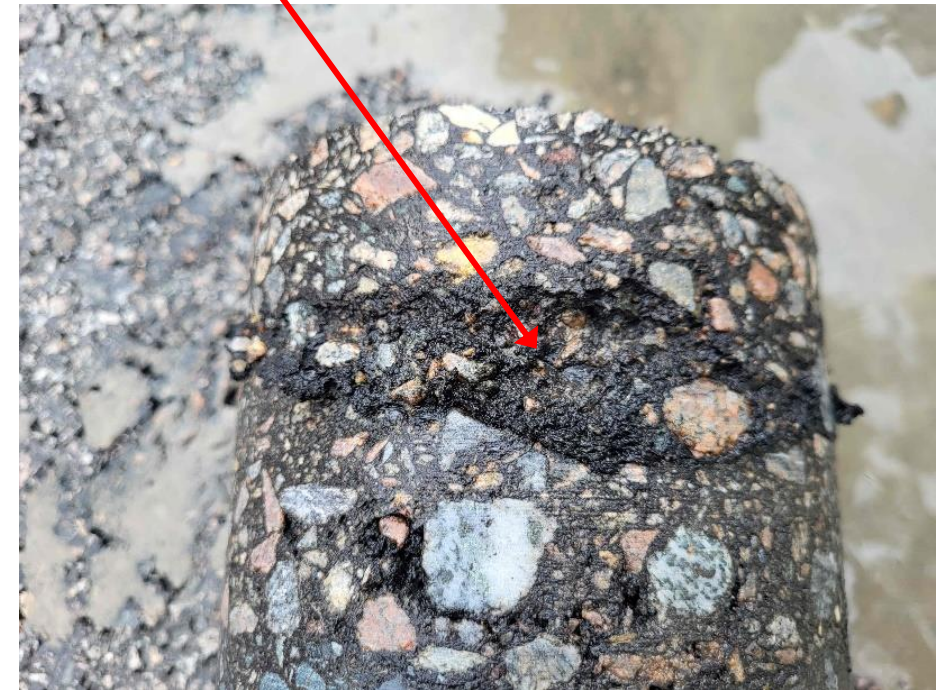
Kaverny vzniklé ztrátou hmoty degradované ložní vrstvy, která byla původně považována za směs bláta a spojovacího postřiku, protože nikdo nevěřil, že toto kdysi byla ACL 16 S.

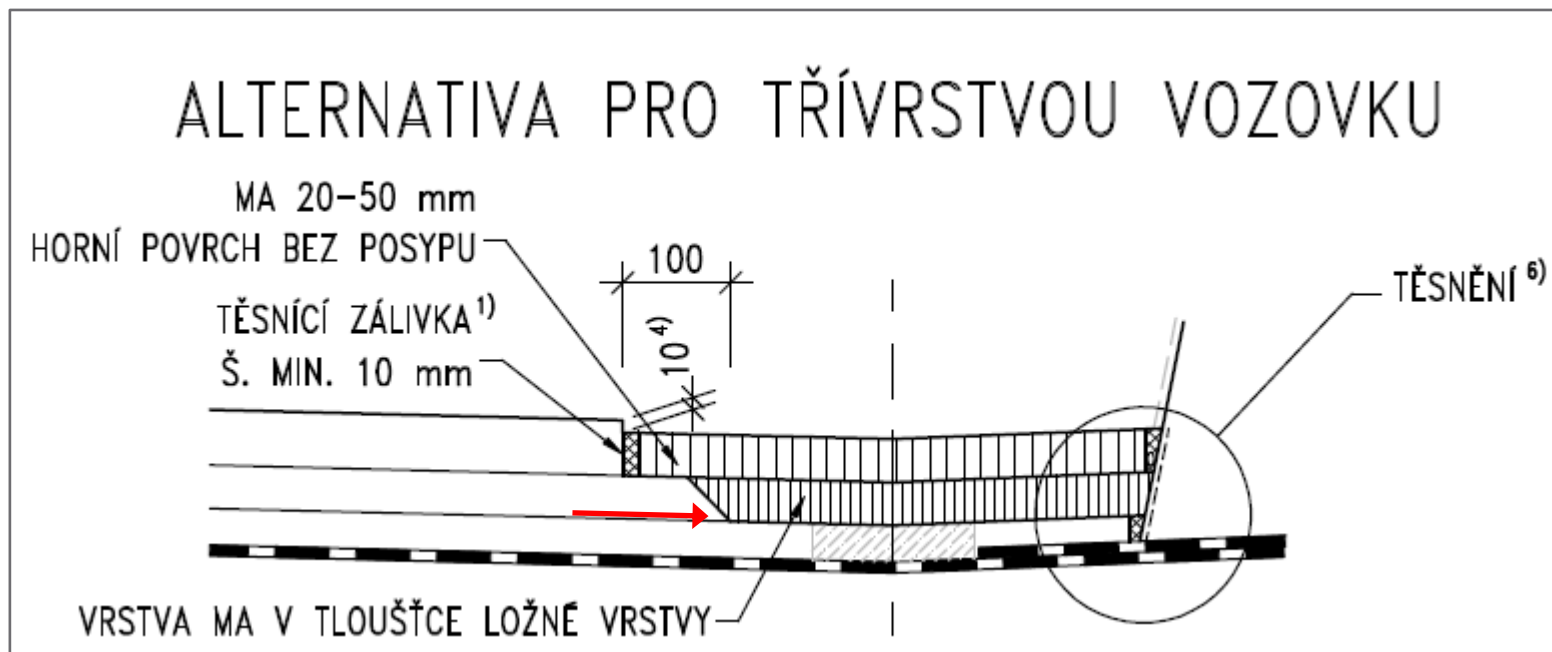
Další problém je VL 4 – Mosty, 403.41; 406.12

► Většina vody teče již po MA, odtoku do drenážního polymerbetonu ale brání další vrstva z MA nad drenáží.

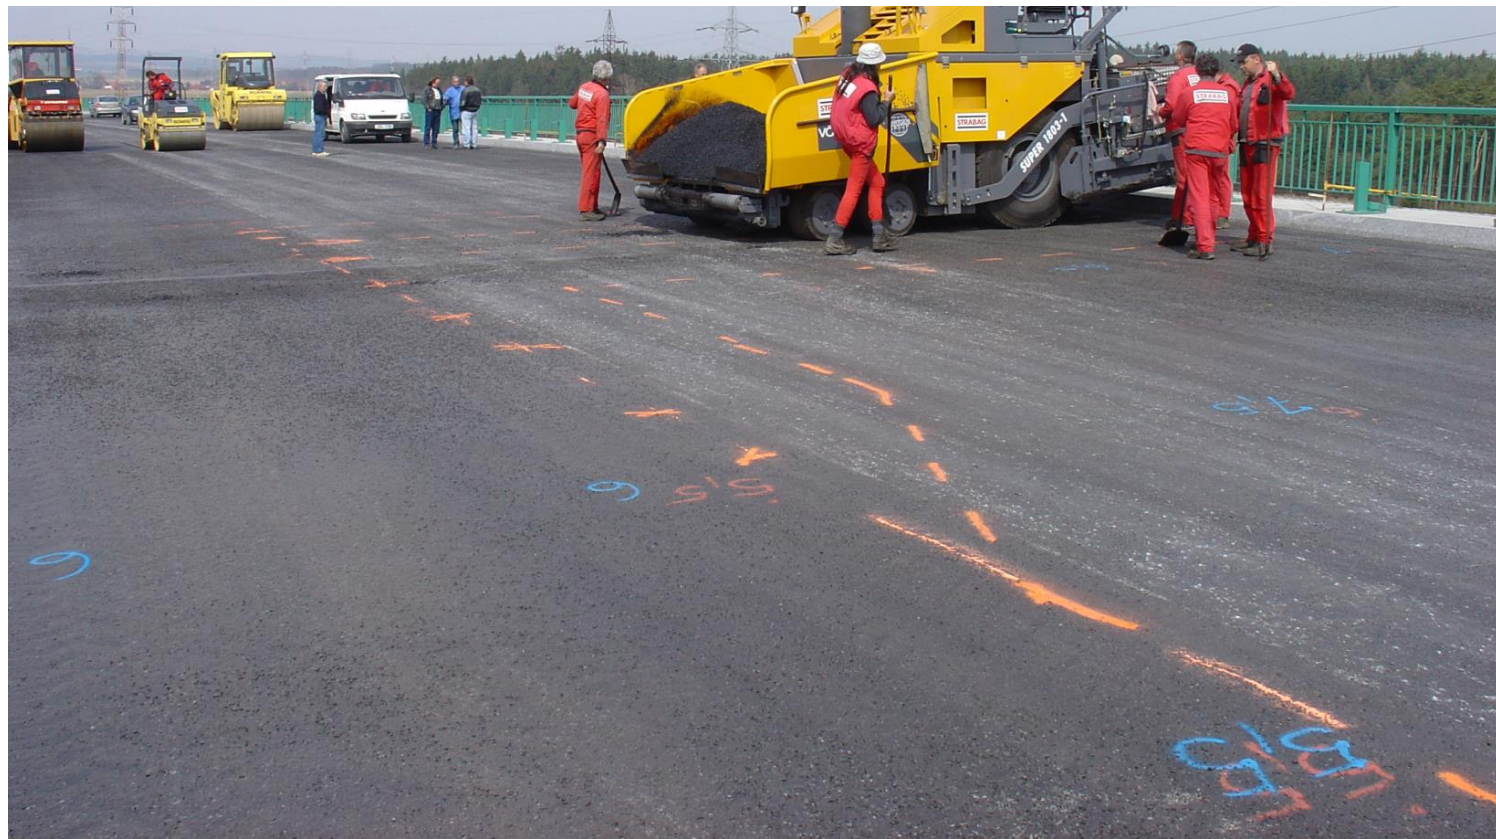
Pokládka vyrovnávek nerovností ochranné vrstvy izolace mostu

ČSN 73 6121 - minimální tloušťka vyrovnávací vrstvy 2D

Nelze realizovat

⇒ zákaz provádění
vyrovnávek z
asfaltových vrstev

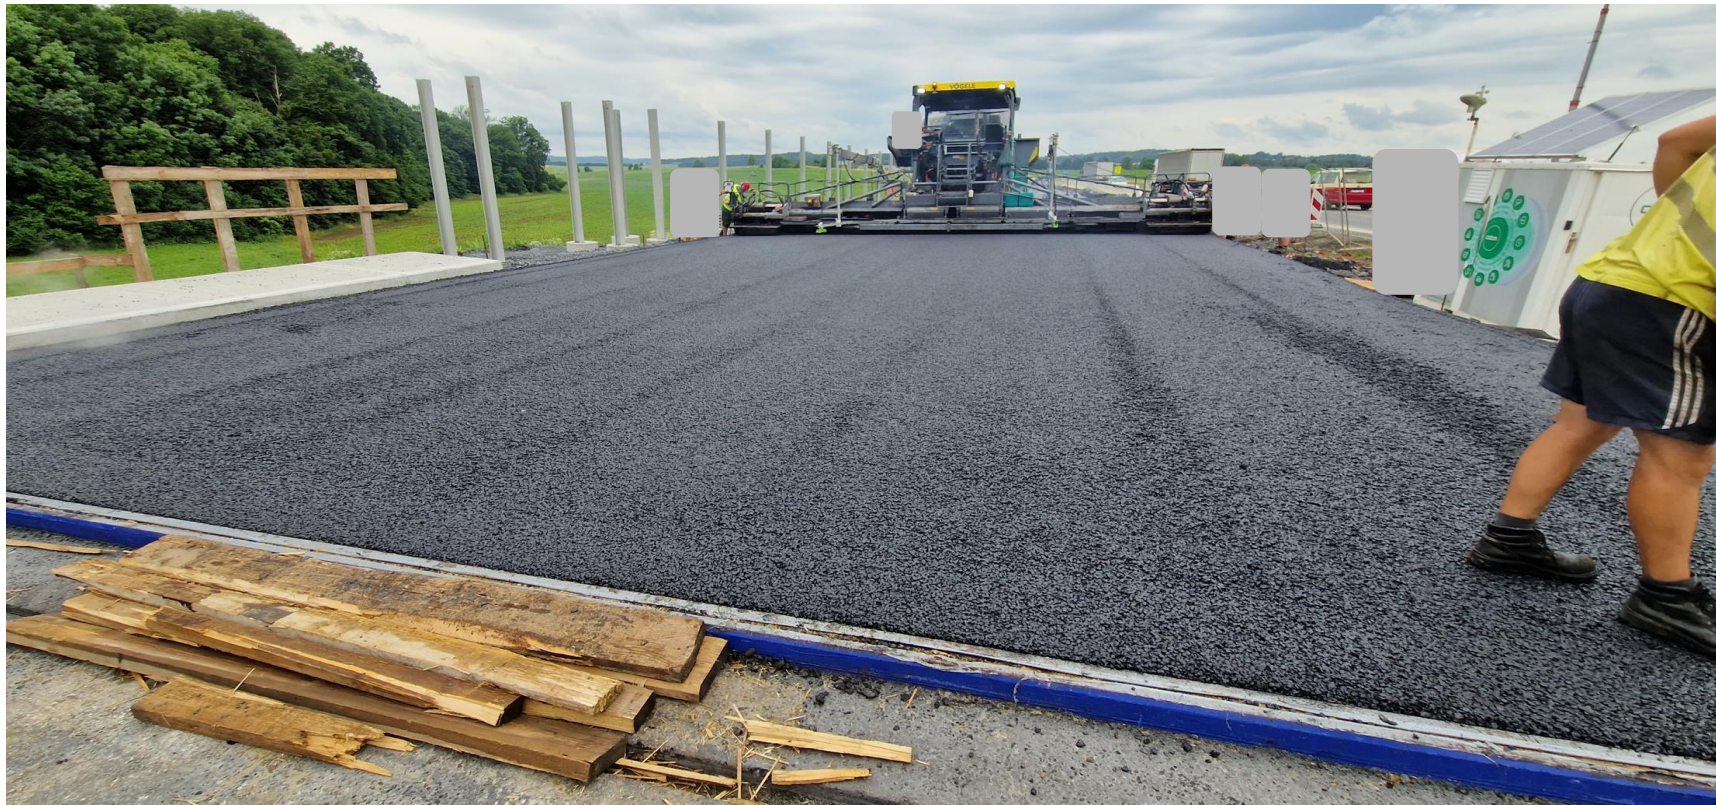
Pracovní spára na mostním závěru ????

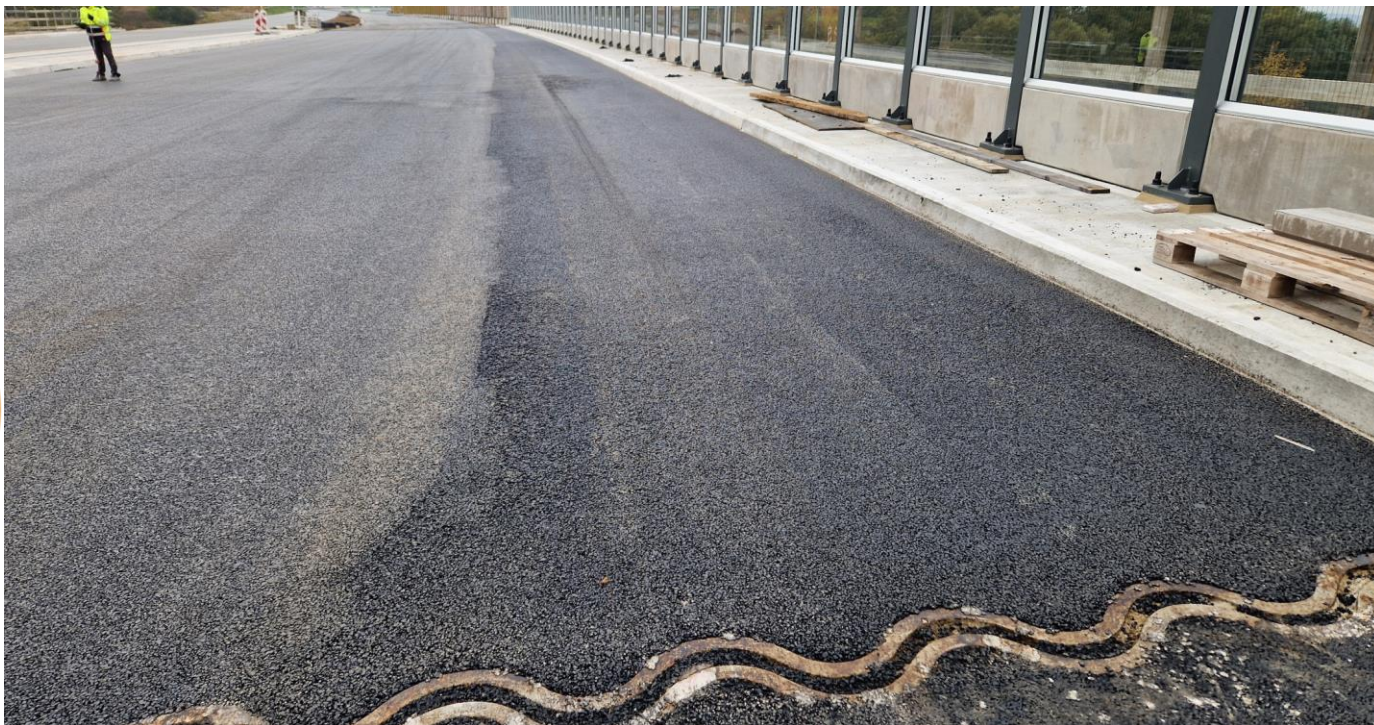
Pokládka obrusné vrstvy na mostě pouze mezi MZ ???

= téměř jistota, že bude nutné broušení nerovností obrusné vrstvy

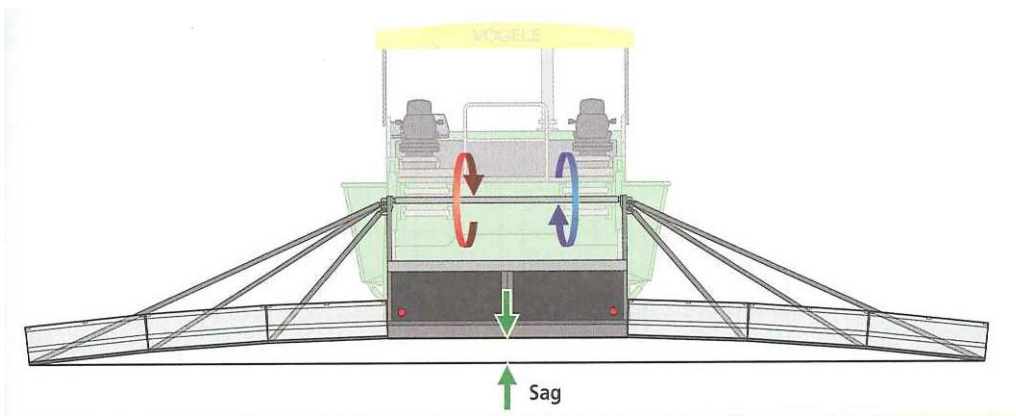
Největší problém je u pevných lišt. Při zahájení pokládky není lišta obvykle rovná, jelikož nemá dostatečnou teplotu. Potřebná doba pro úplné ohřátí lišty je cca 50-60 m vzdálenosti pokládky asfaltové směsi. „Nefunkční“ nivelace - ruční vedení finišeru na začátku pokládky v kritickém místě okolí MZ. Rizika ruční pokládky u MZ, segregace nerovnoměrné zhutnění, rovinatost,...

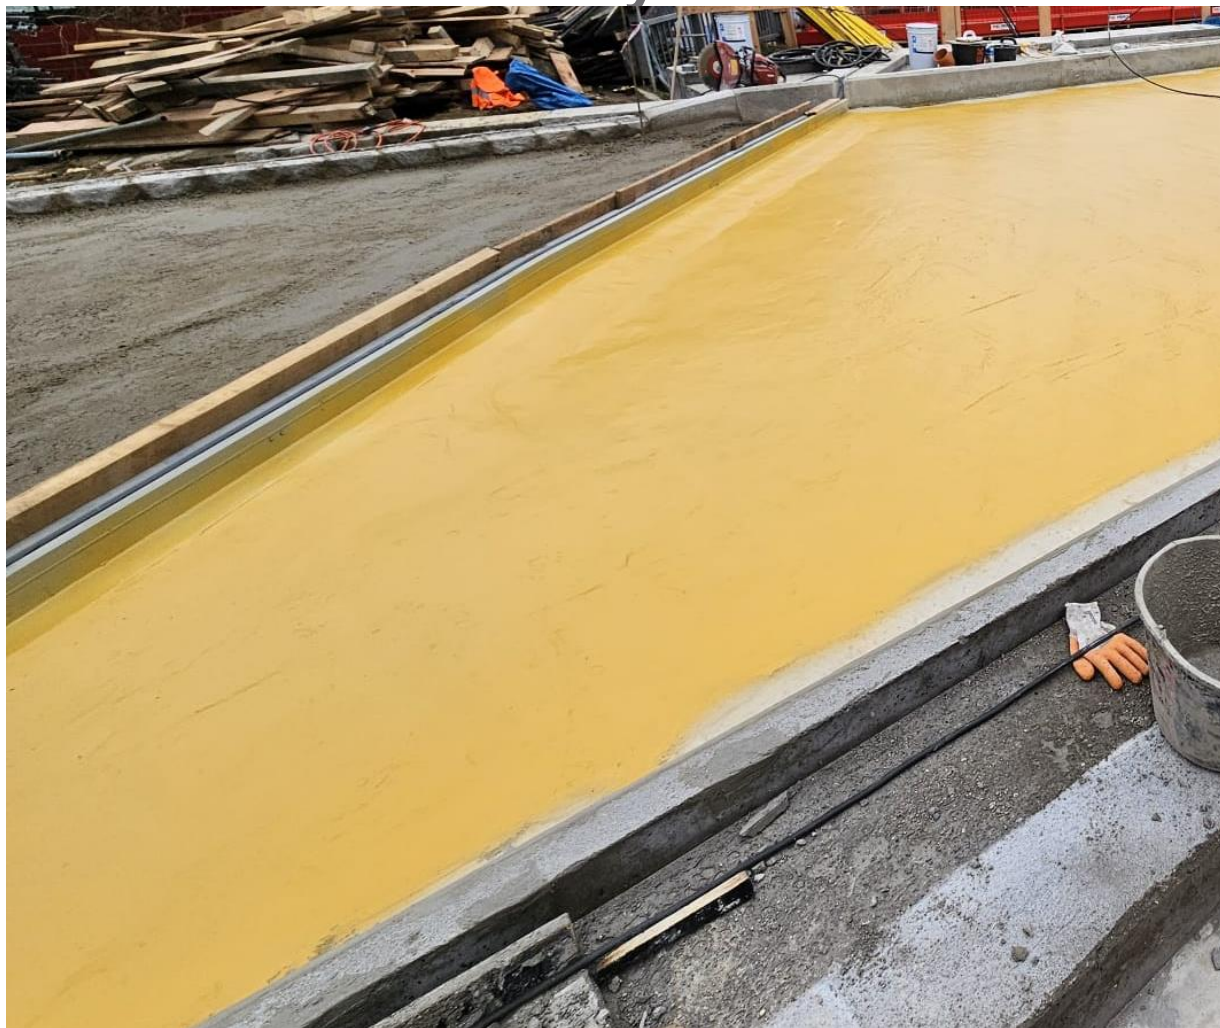
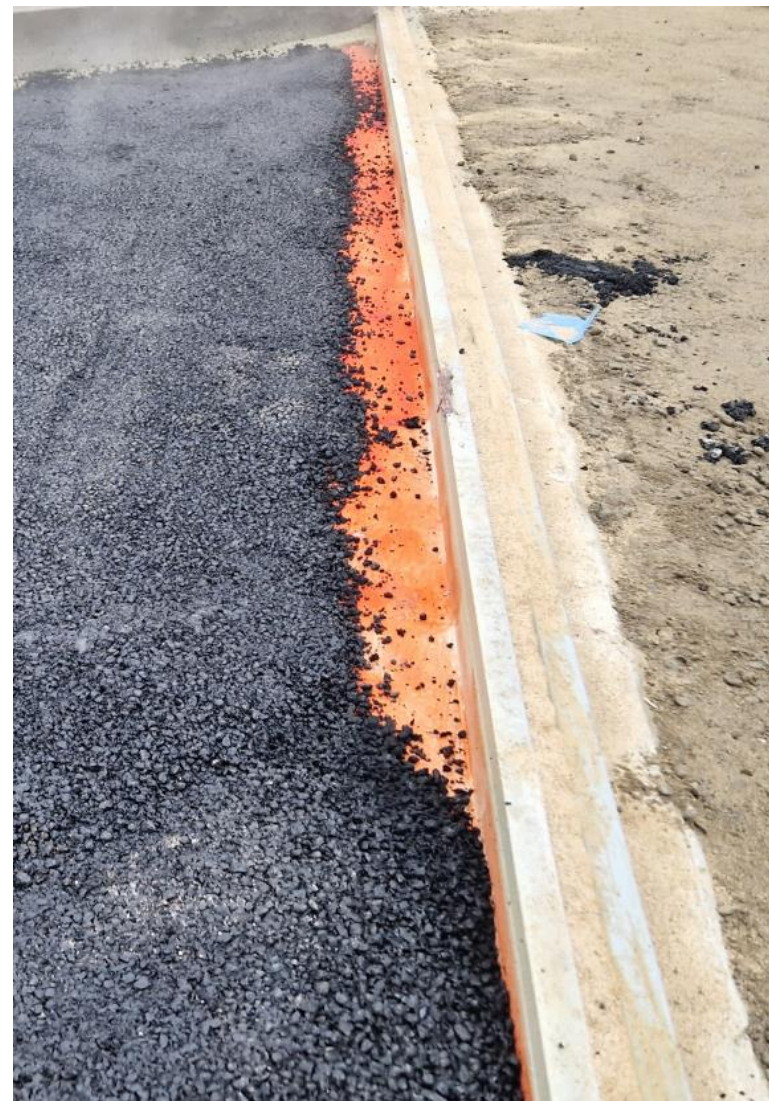
Nerovnosti mostovky
