Nejčastější poruchy na mostních konstrukcích.

Revize normy ČSN 73 6242 Navrhování a provádění vozovek na mostech pozemních komunikac

Milan Beck, DiS. / Ing. Jan Zajíček

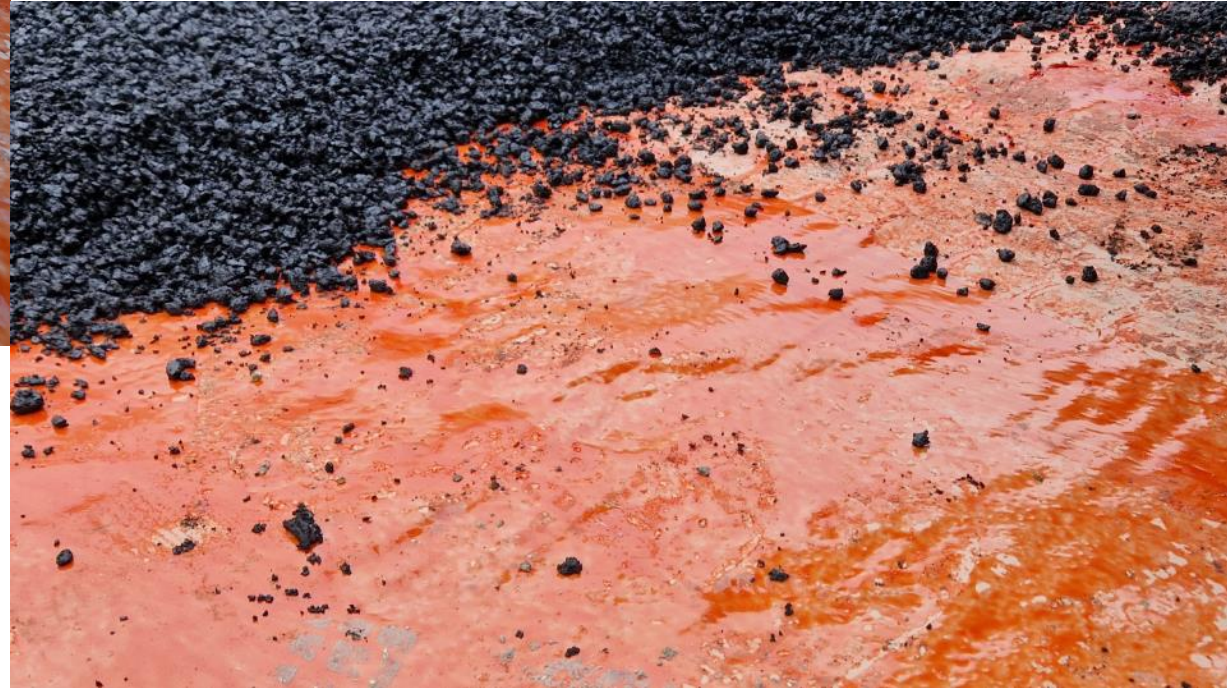
Nerovnosti mostovky

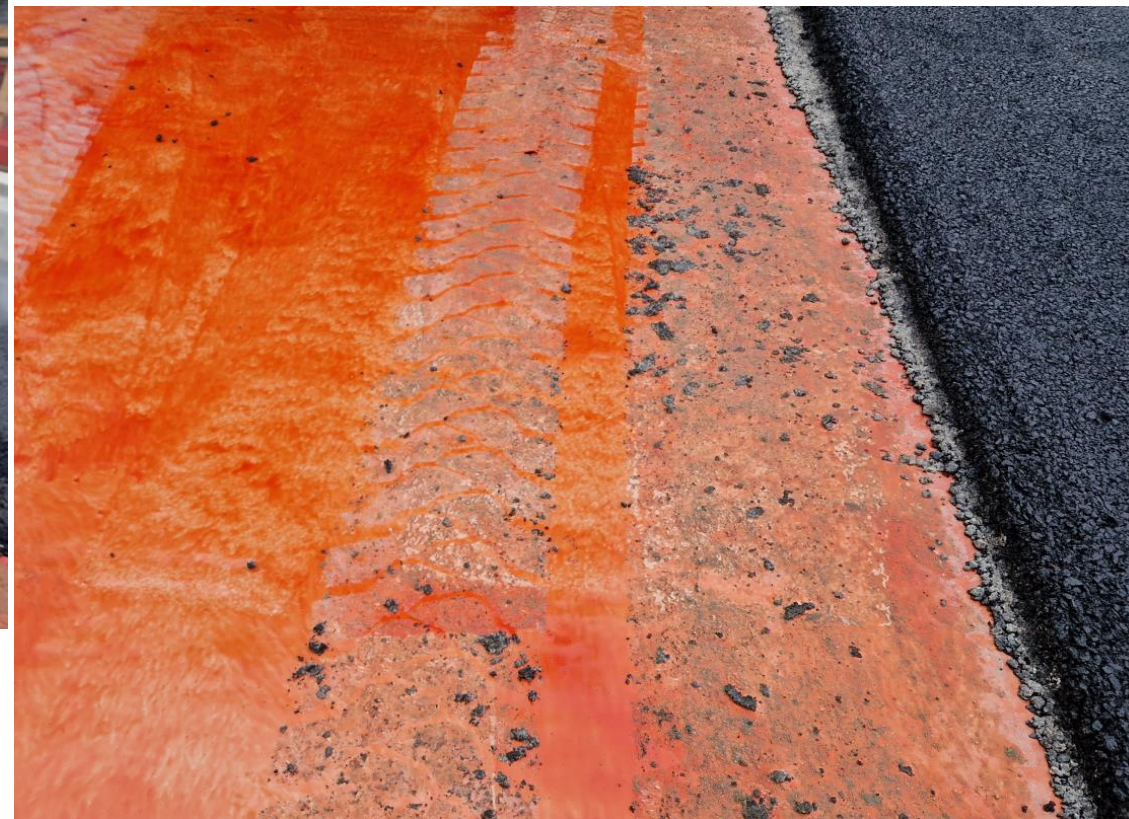
Pokládková četa nerespektuje základní požadavky na čistotu povrchu izolace
