Nejčastější poruchy na mostních konstrukcích.

Revize normy ČSN 73 6242 Navrhování a provádění vozovek na mostech pozemních komunikac

Milan Beck, DiS. / Ing. Jan Zajíček

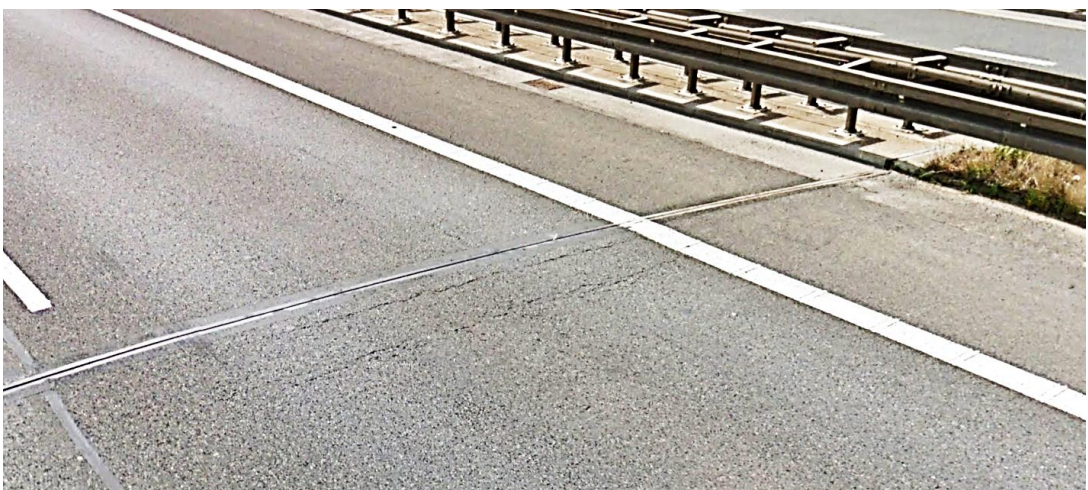
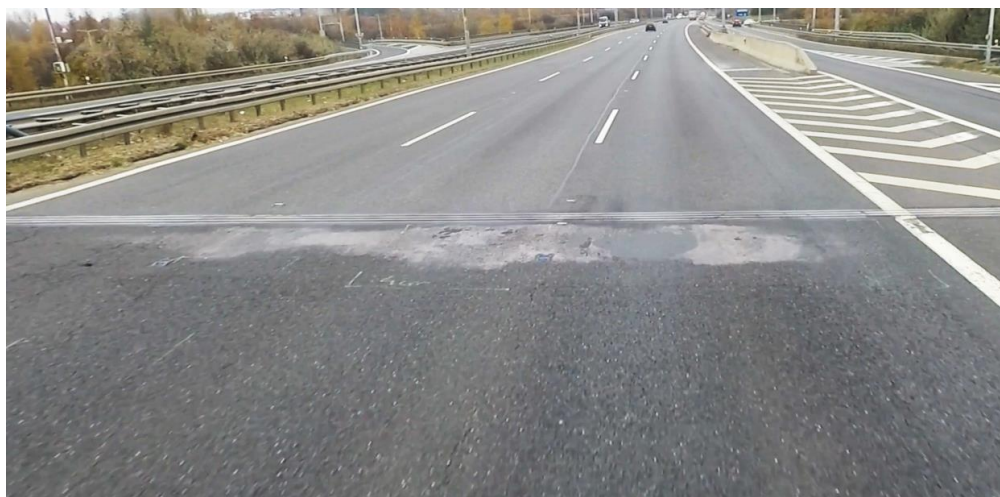
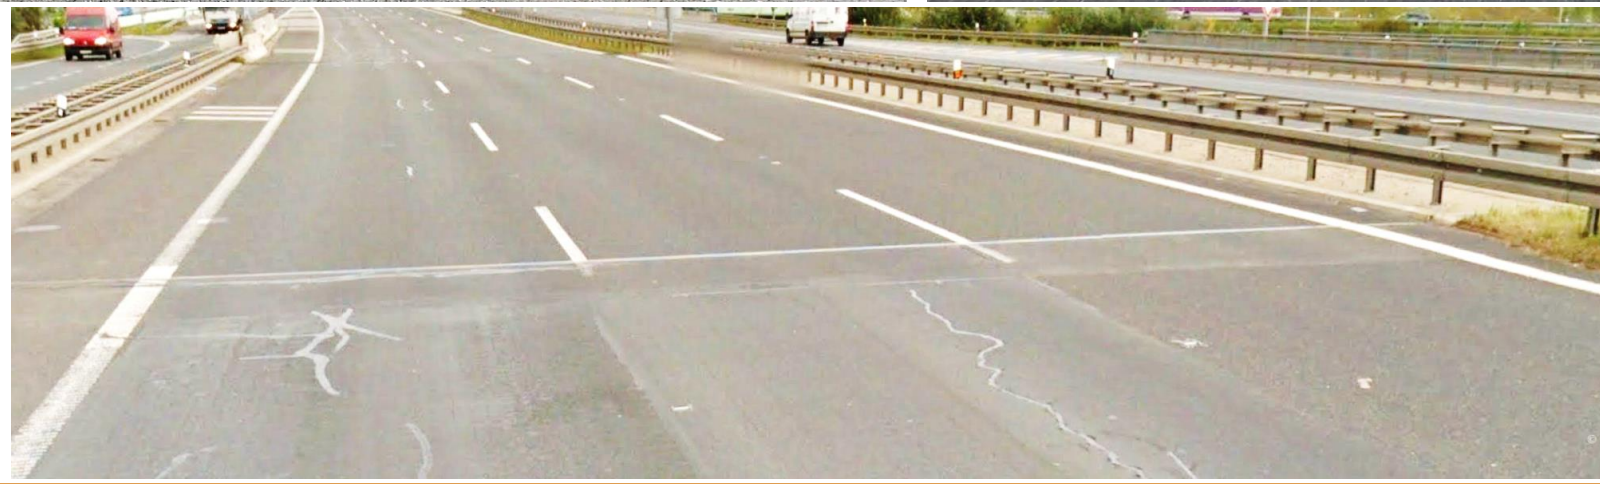
Charakteristické poruchy v okolí MZ na přechodové desce

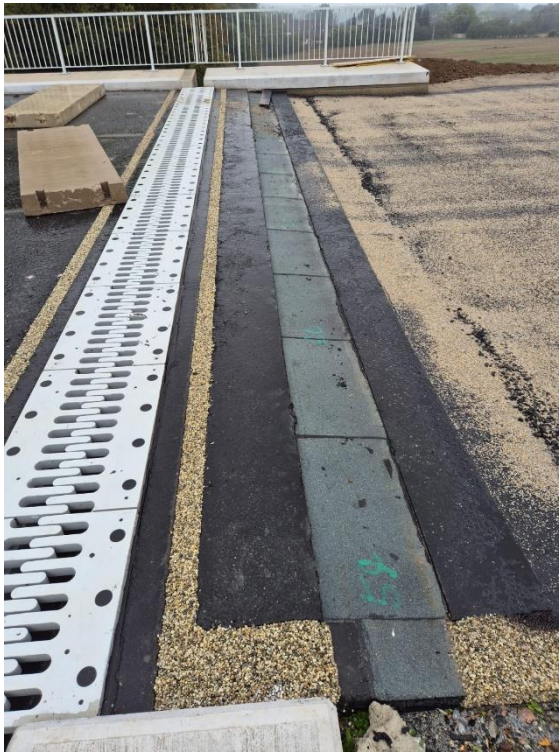
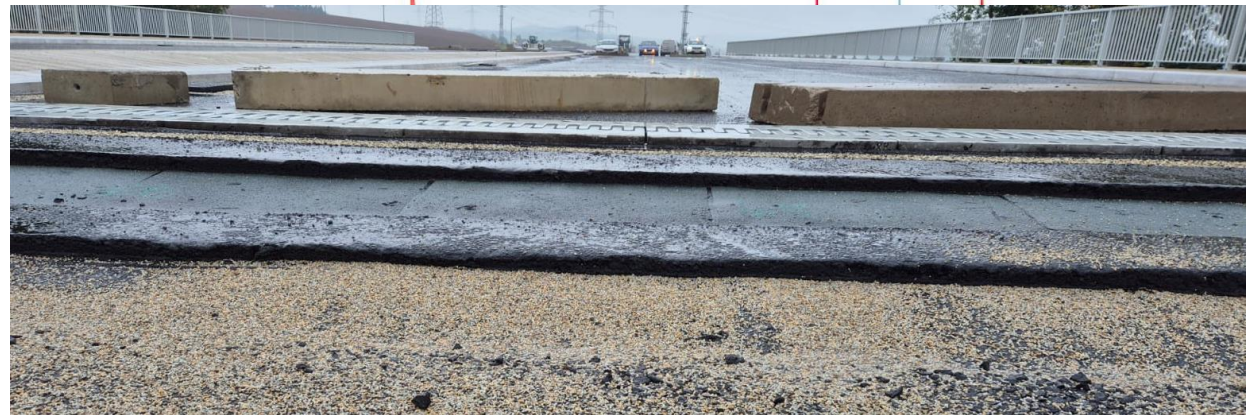
Napojení přechodové oblasti

- ▶ Zazubení vrstev
- ▶ Pozor na segregace směsi

TP 86 čl. 10.2.8 – maximální převýšení krytu nad MZ - 5 mm, (dálnice 4 mm)

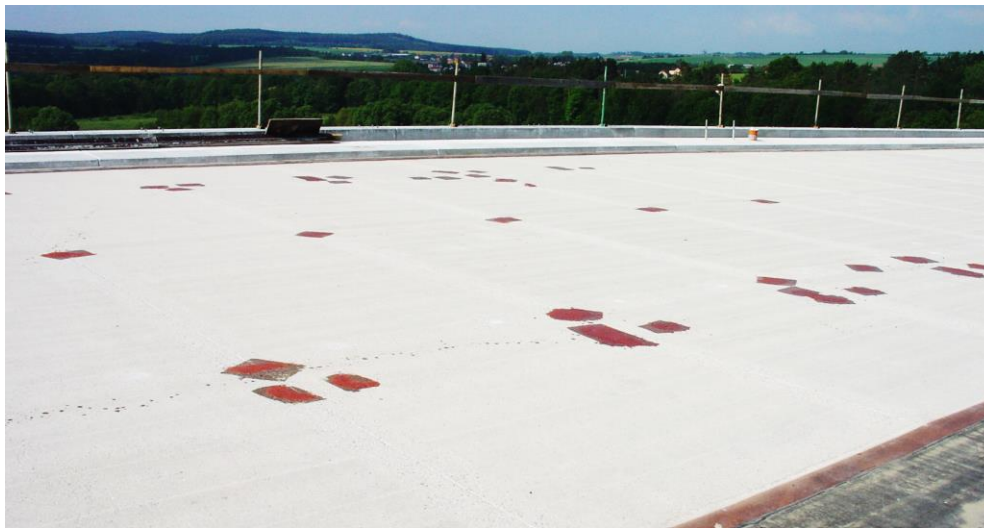
provádění lokálních výsprav

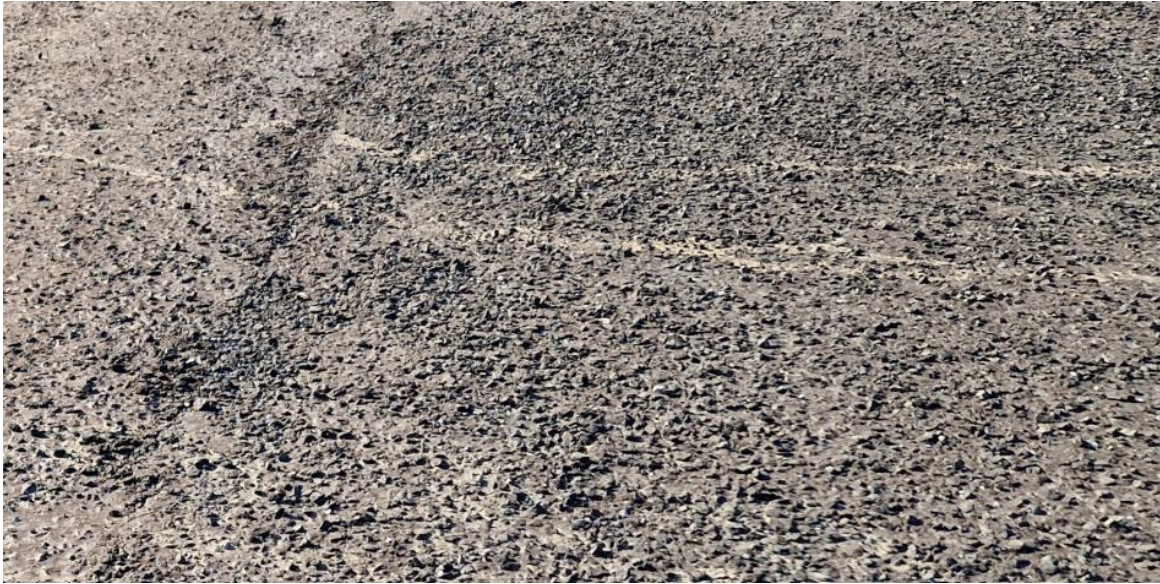
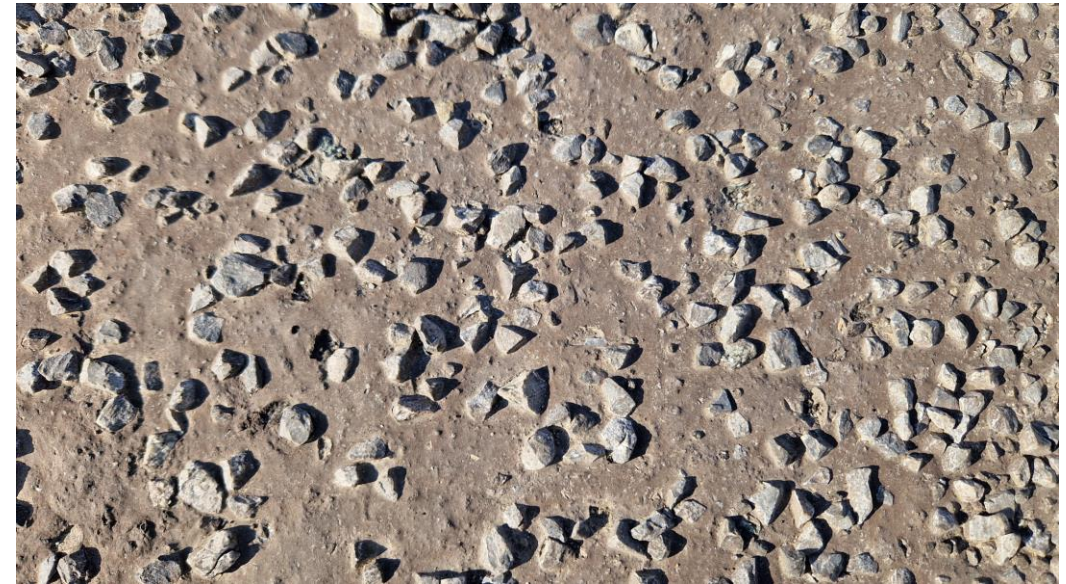
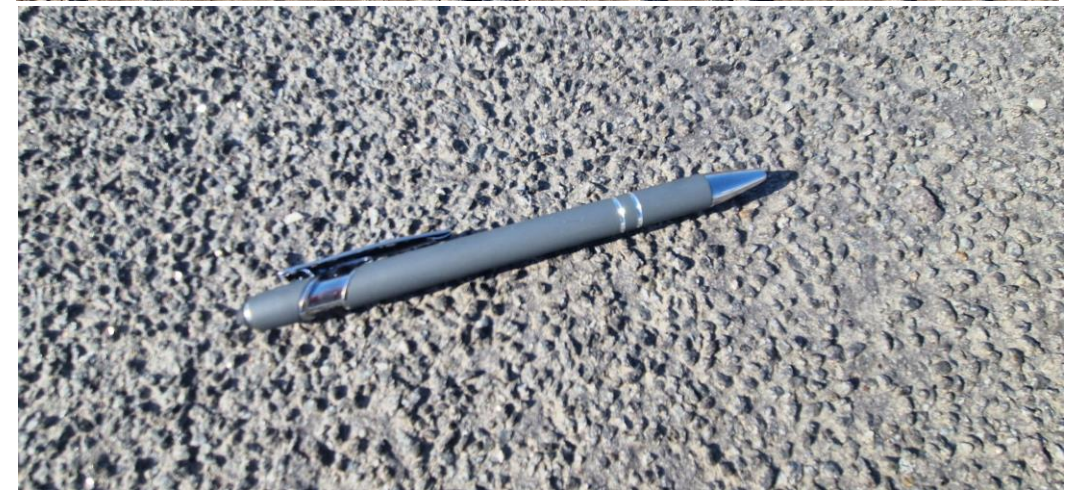
Realizace zdrsňovacího posypu ochranné vrstvy z MA:

3 mosty na jedné stavbě a 3 způsoby zdrsnění ???

- Předobalená drt' 4-8 mm
- Čistá drt' 4-8 mm
- Předobalená drt' 2-4 mm

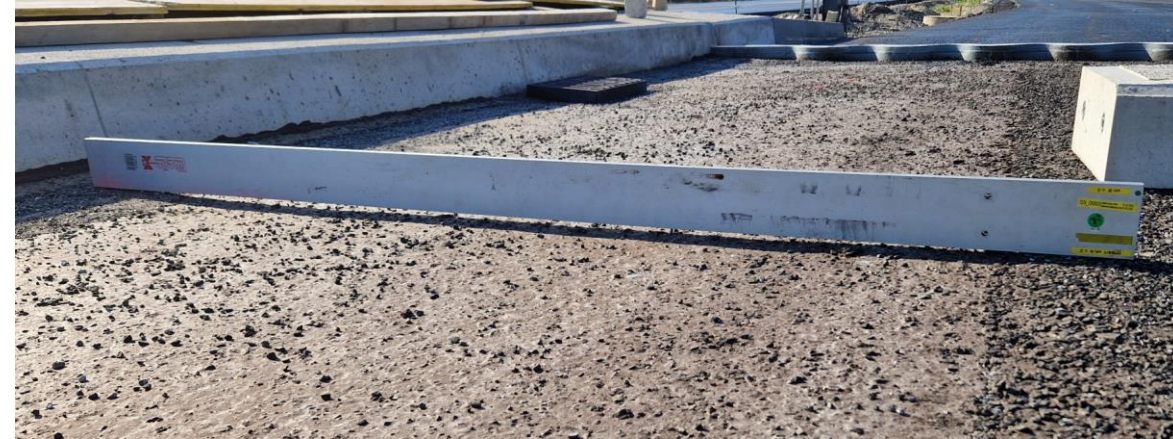
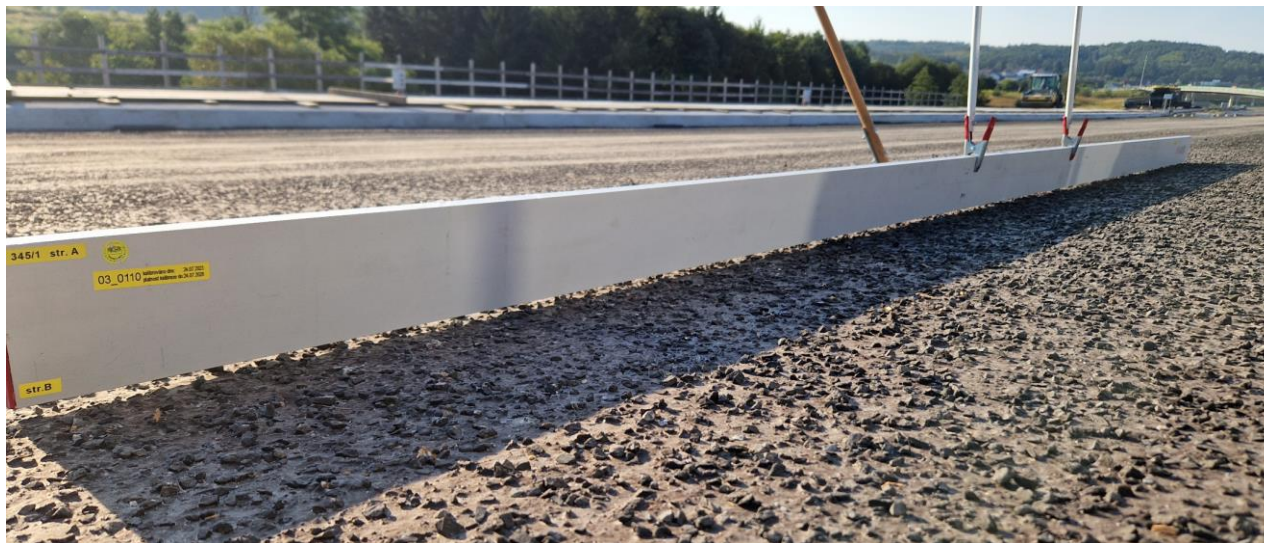
Měření rovinatosti ochranné vrstvy z MA s podrcením ????

Jak se to dělá v souladu s ČSN 73 6175 ???

Nelze realizovat měření nerovnosti a podrcení nemá žádné relevantní funkční vlastnosti !!!

⇒ revize normy - zákaz provádění posypu a povinnost provádění měření rovinatosti podle ČSN 73 6175 v místech a četnosti dle tab. 19 normy

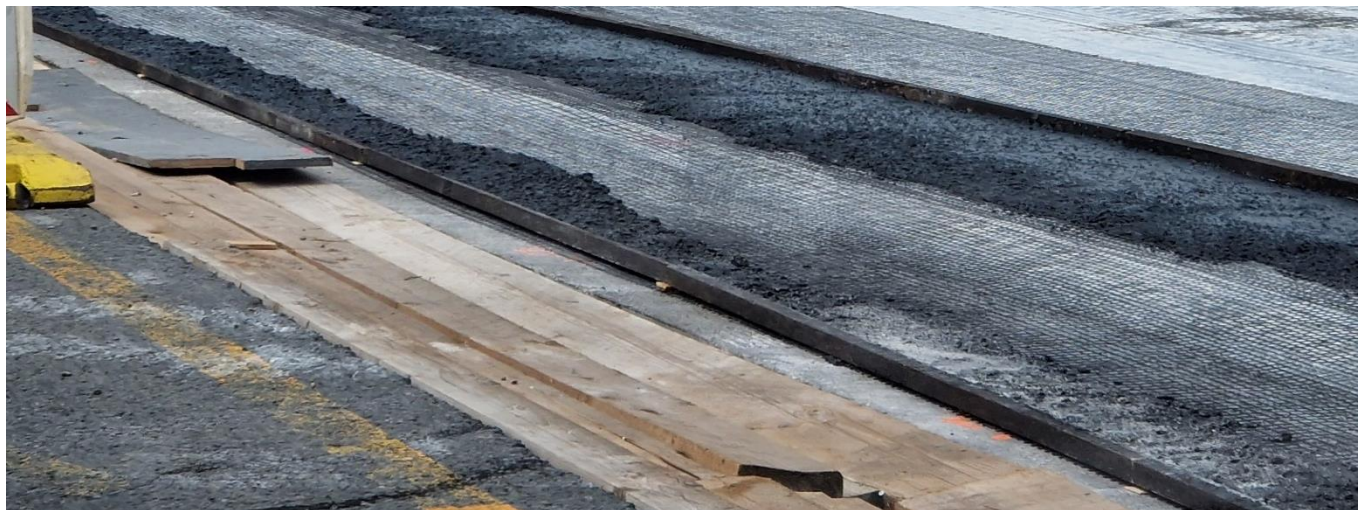
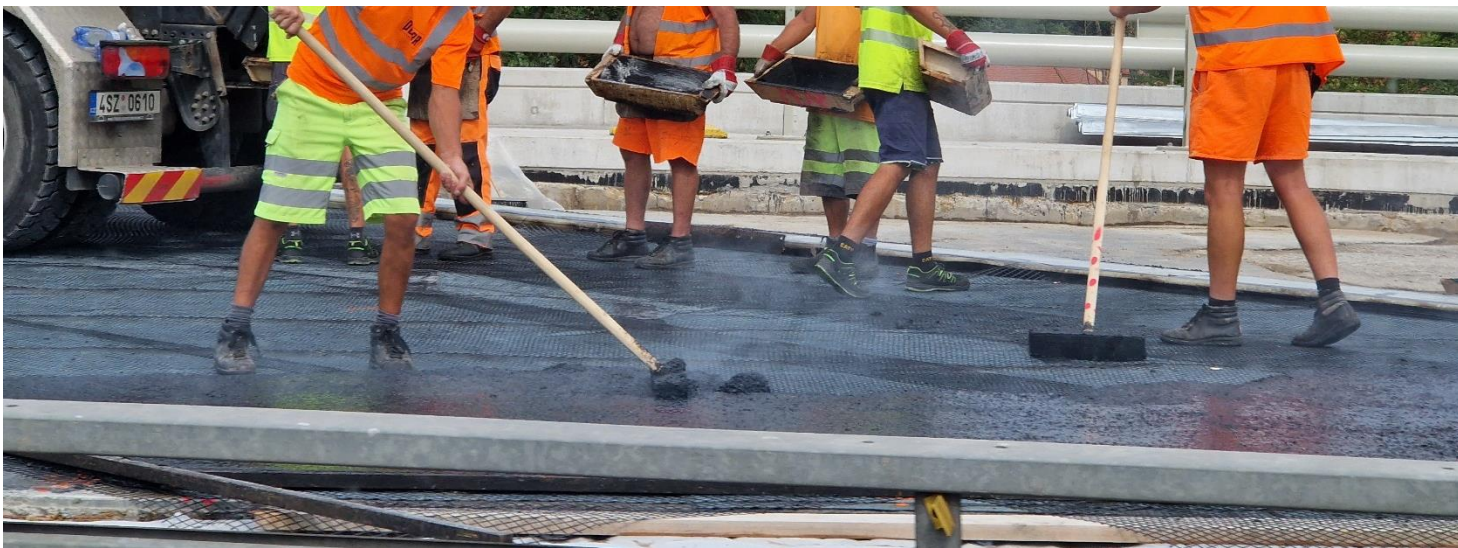
Při ruční pokládce ochranné vrstvy z MA

Problematické dodržení odchylek pro min. tloušťky pokládané vrstvy krytu dle ČSN 73 6121, ČSN 73 6120 a následně rovnosti povrchu obrusné vrstvy.

⇒ doporučení provádění strojní pokládky, nebo provádění následné úpravy rovnosti ochranné vrstvy broušením / jemným frézováním

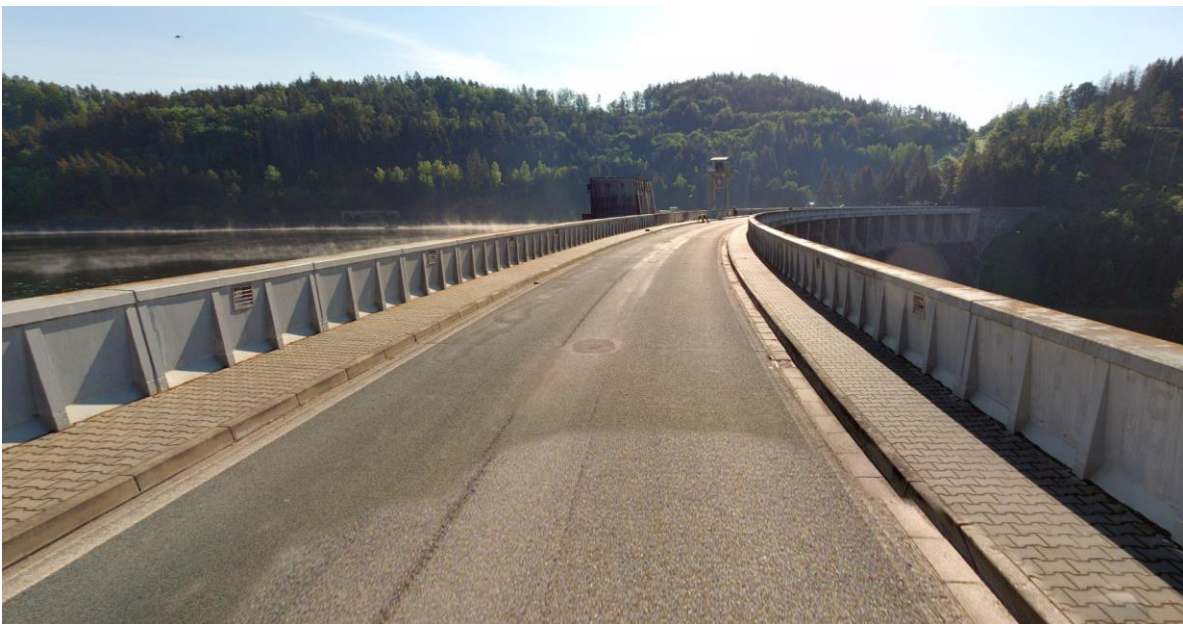
Hráz přehrady – mostní vozovka před opravou

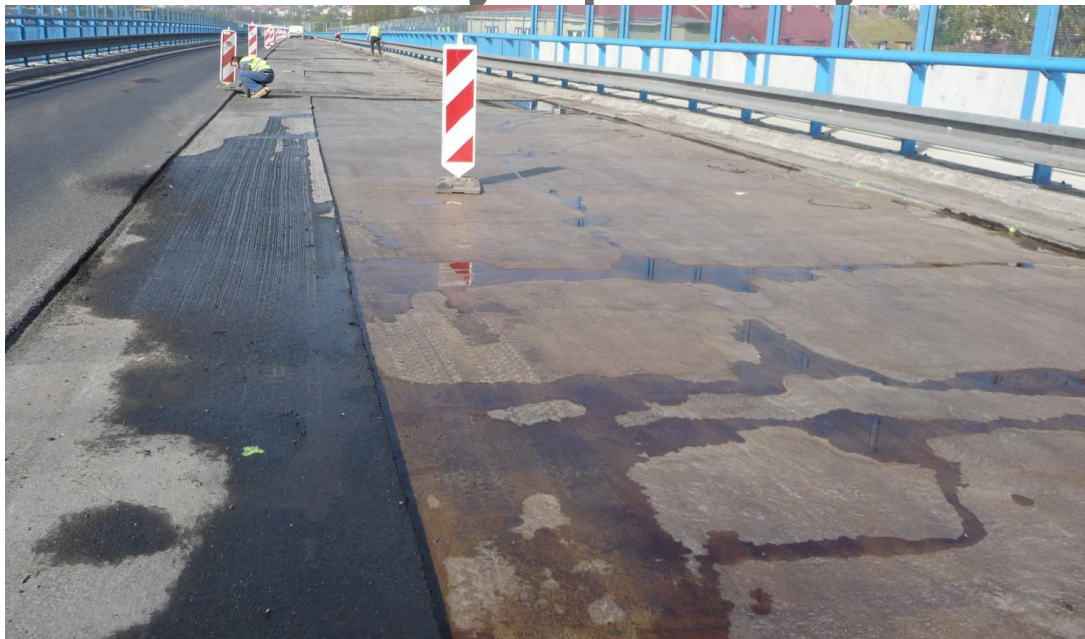
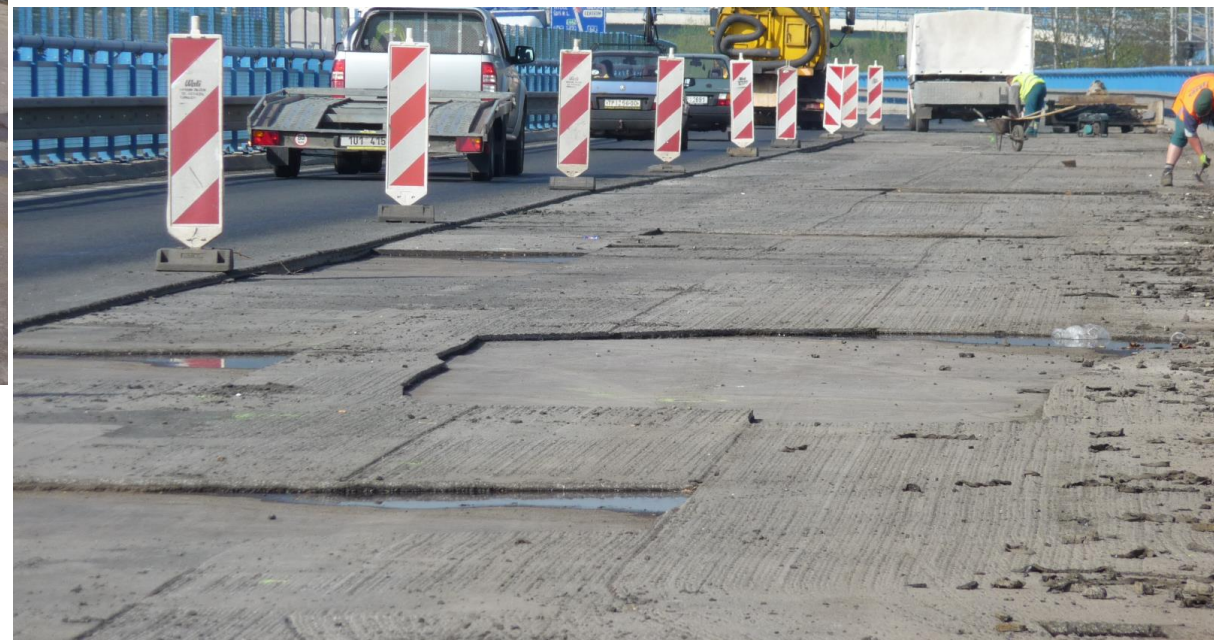
Odstranění krytu porušených míst na úroveň izolace

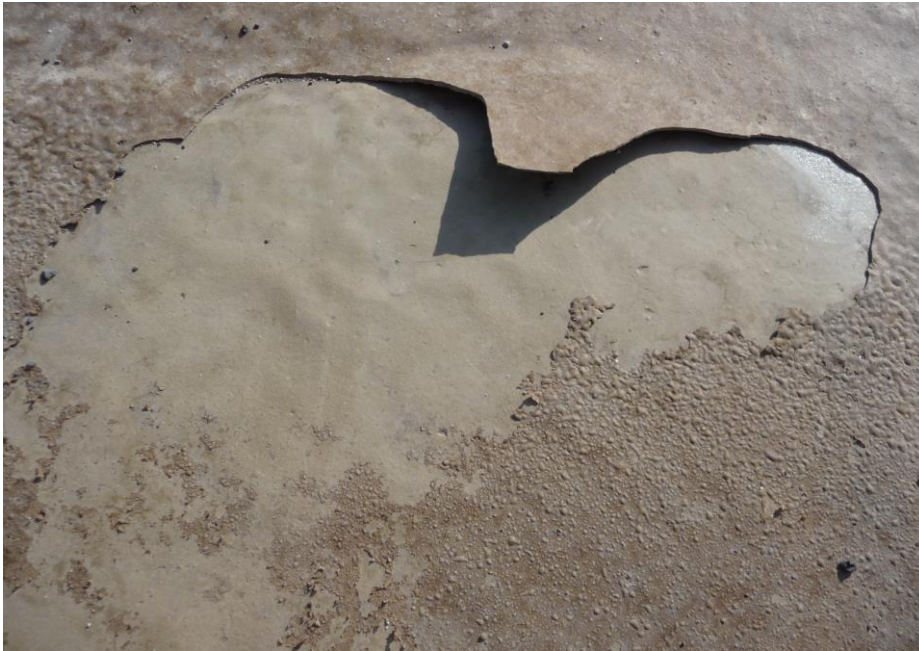
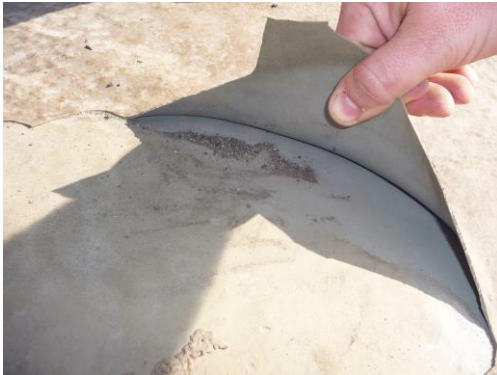
Stav izolace

- Polyuretanová stříkaná izolace měla tloušťku cca 1-12 mm !!!

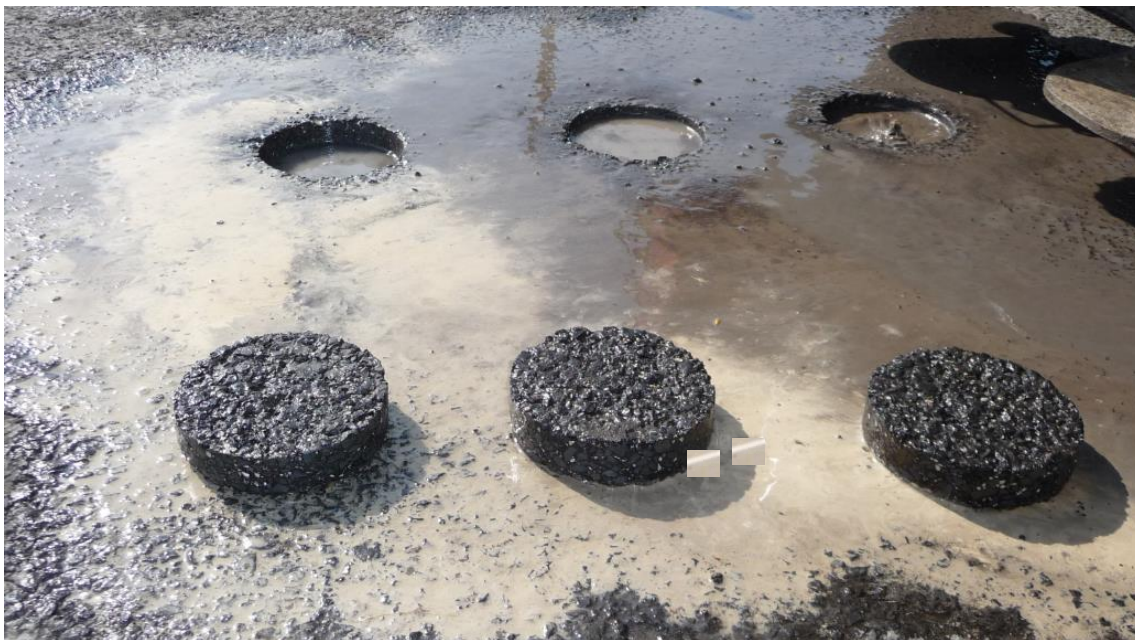
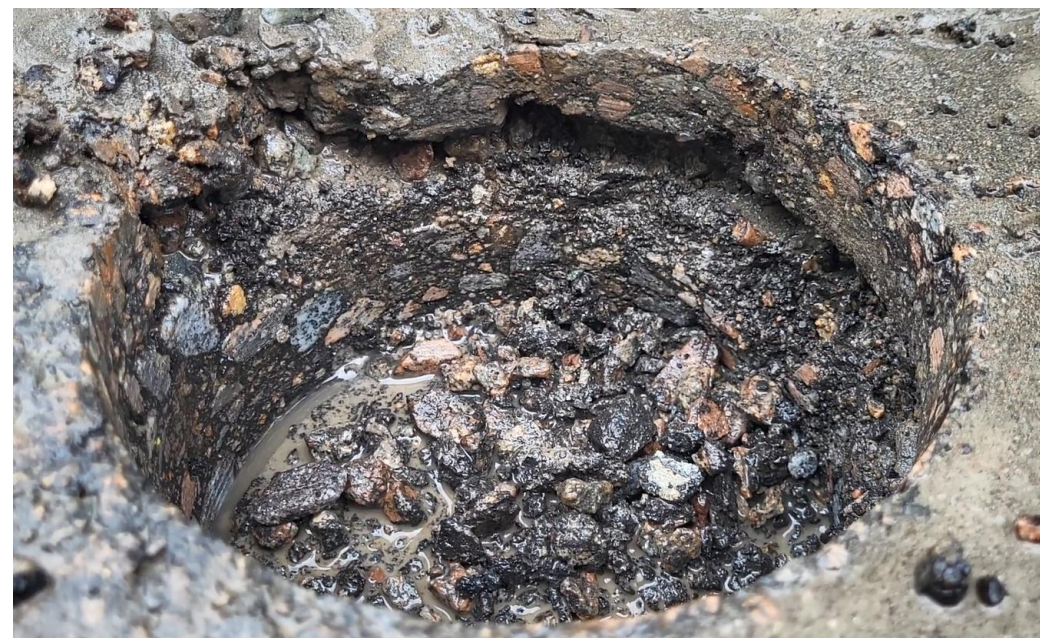
V místě poruch identifikována úplná destrukce ložní vrstvy.

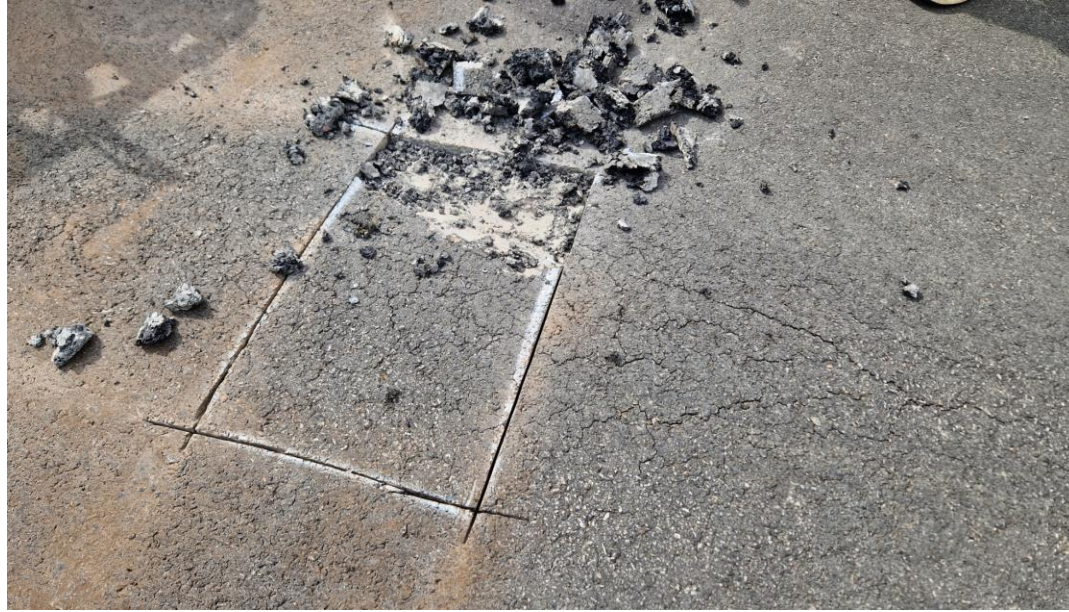
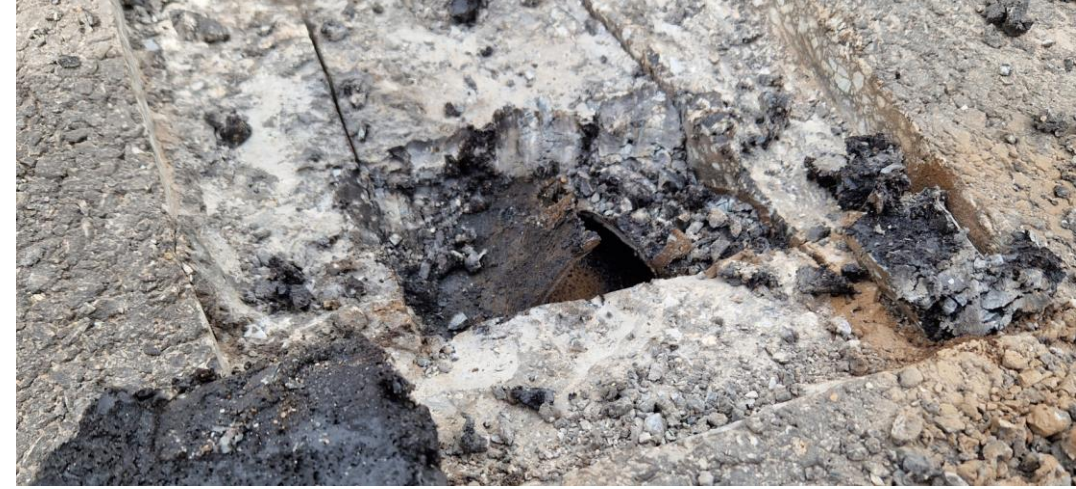
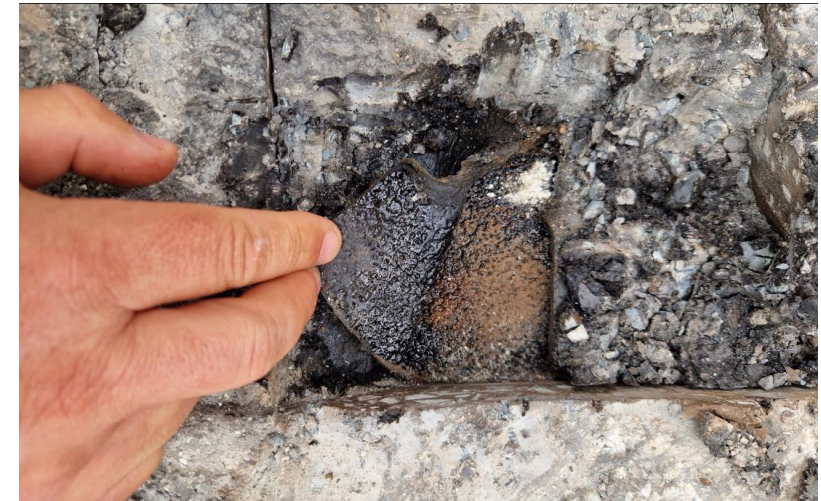
Posouzení příčin vzniku poruch „boulí“ v obrusné vrstvě mostu:

Příčinou zdvihů je:

- vlhkost pod izolací,
- nespojení AP s pečticí vrstvou
- a expanze par vlivem vysoké teploty v letním období

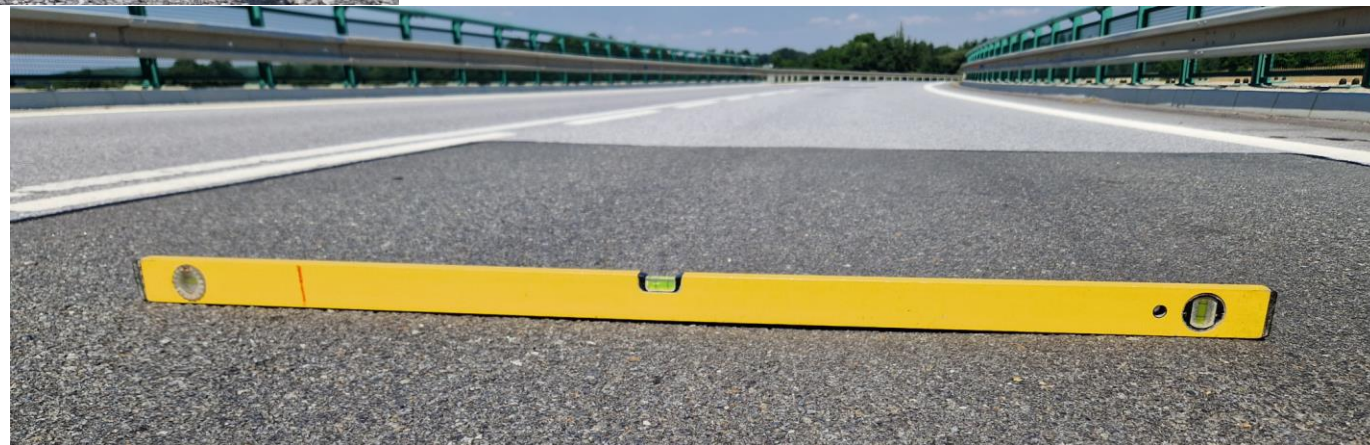
Po dalším roce provozu a zimním období vznik opakovaných poruch v místě sanací a vznik dalších poruch v ploše mostu spolu se vznikem záporných deformací v krytu, výrony vody a lokálních výtluků.

Provedeny lokální opravy poruch v obrusné vrstvě, na sondách ložní vrstva nevykazuje porušení ani nesoudržnost s podkladem.

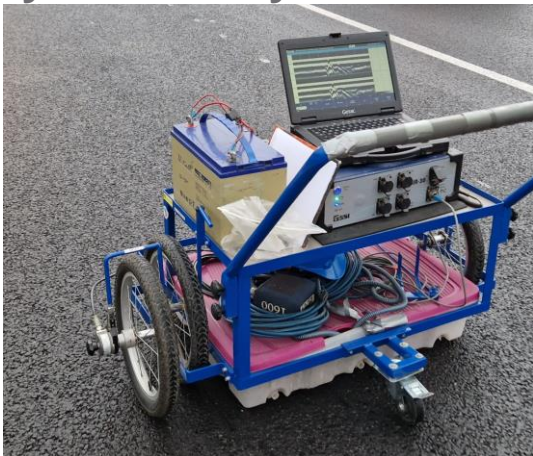
Provedeno měření GPR a sondy v 2 vrstvém krytu vozovky

Celková tloušťka konstrukce vozovky na mostě je proměnlivá: 106 mm až 150 mm (tj. tloušťka vrstev od povrchu vozovky po povrch železobetonové mostovky), viz příloha 1 až 6.

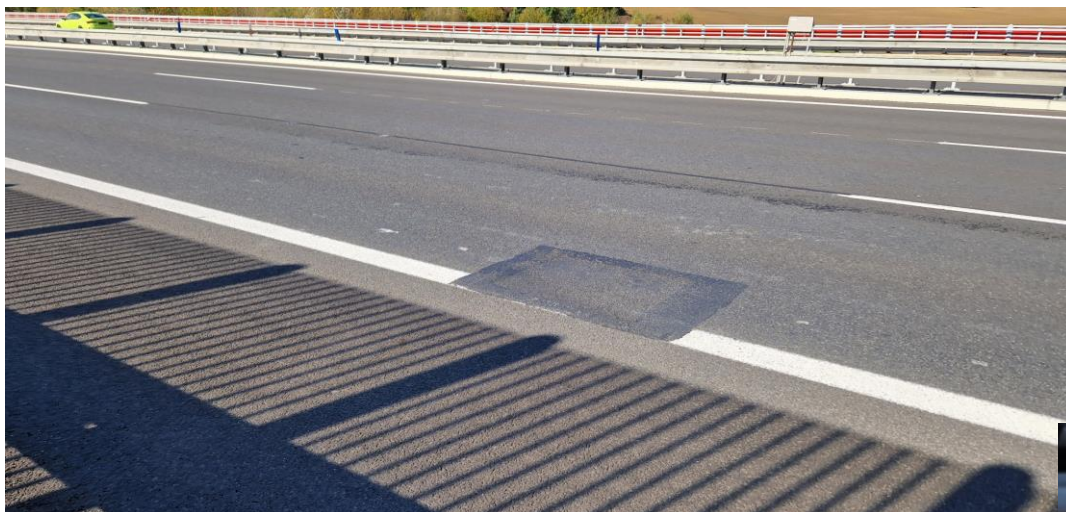
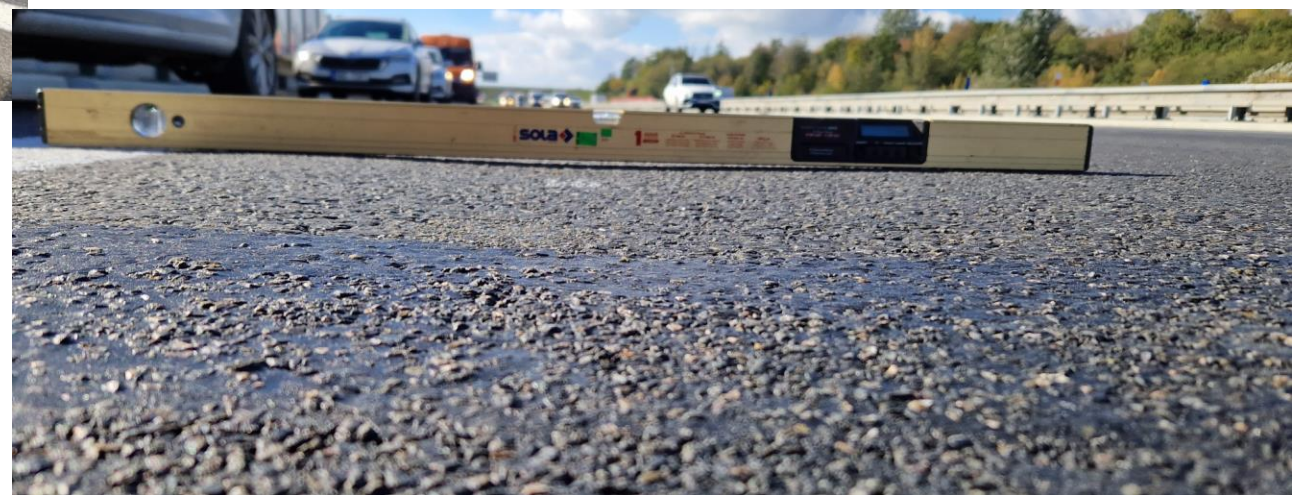
Poruchy mostu po opravě obrusné vrstvy, výtlučky s deformací krytu

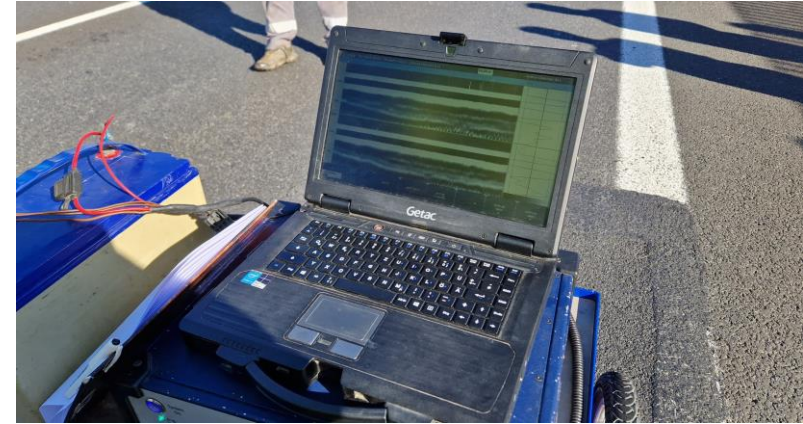
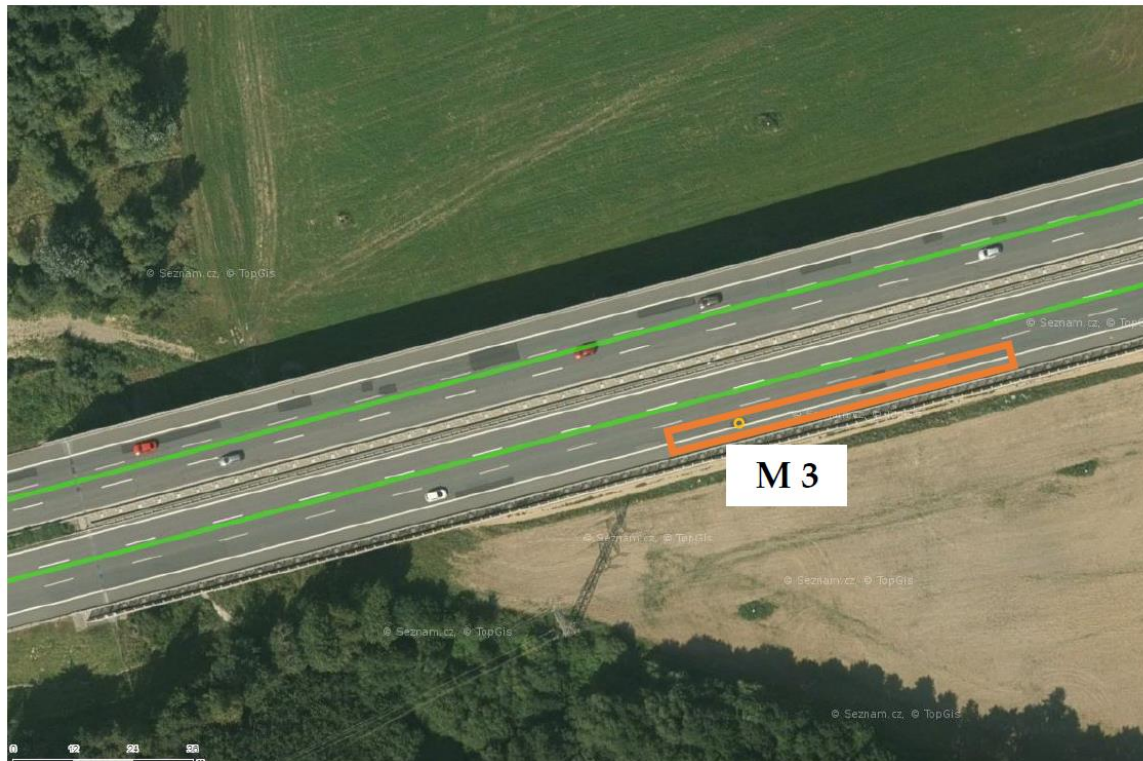
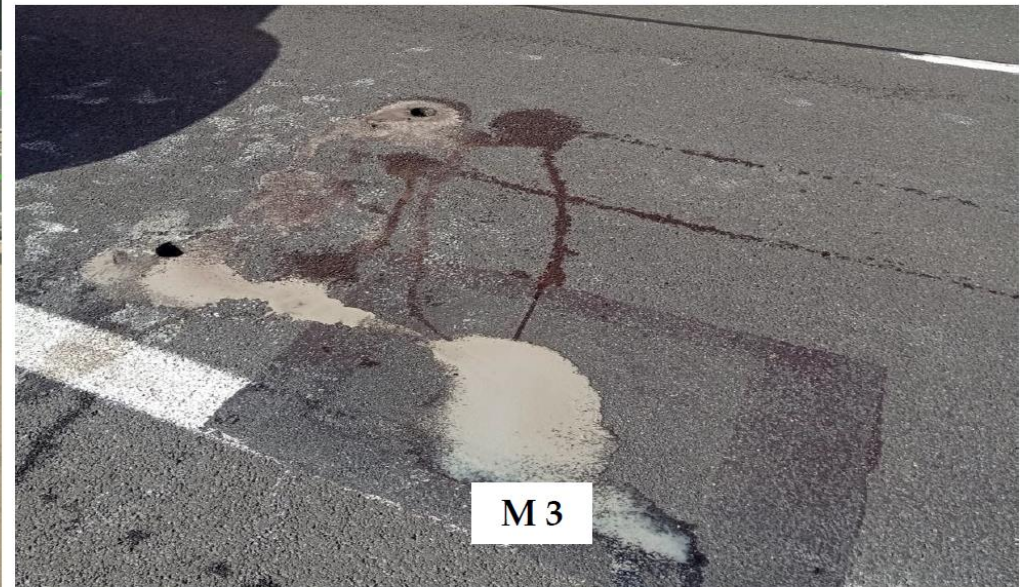
Provedeno měření GPR v okolí poruchy

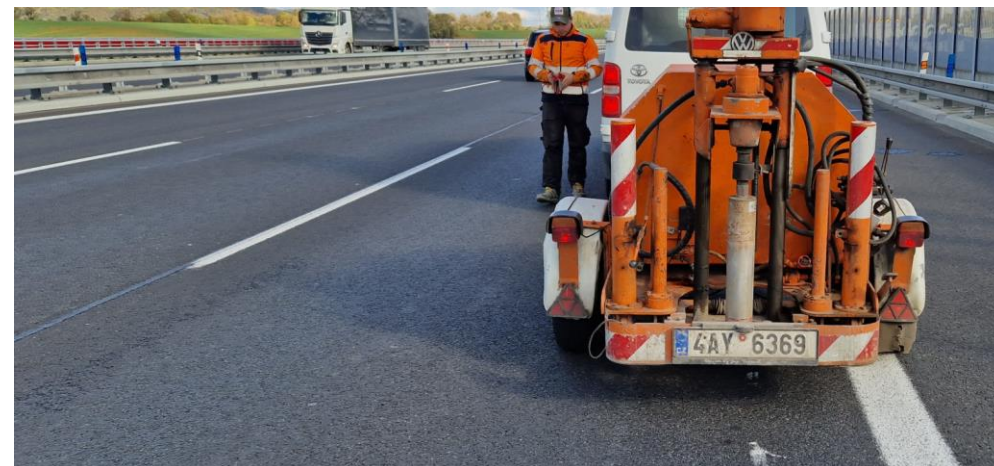
Provedeny vývrty do hloubky 60 mm

označení vývrty	Místo odběru vzorku	označení vrstvy	tloušťka vrstvy	mezerovitost vrstvy v %	míra zhutnění vrstvy v %
X	V poruše <u>PJP, pravá</u> jízdni stopa	SMA 11 S	40	3,4	100,6
Y	Mimo poruchu <u>PJP, levá</u> jízdni stopa	SMA 11 S	41	4,5	99,5
Z	Mimo poruchu, OP	SMA 11 S	41	5,9	98,0

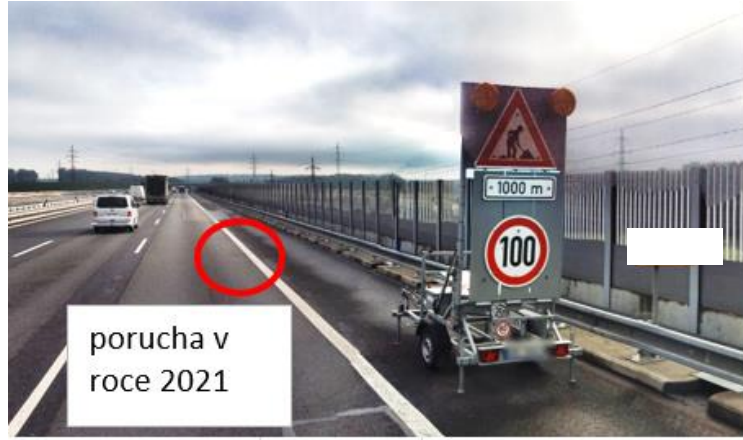
porucha v roce 2021

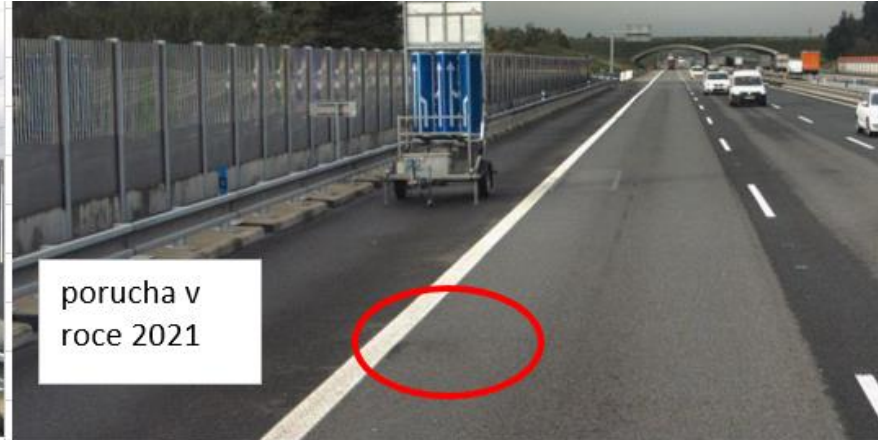
porucha v roce 2021

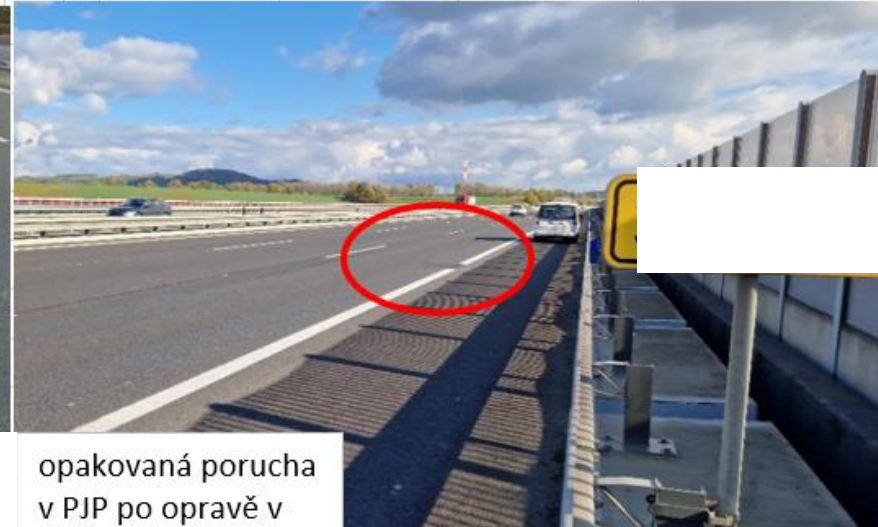
opakovaná porucha v PJP po opravě v

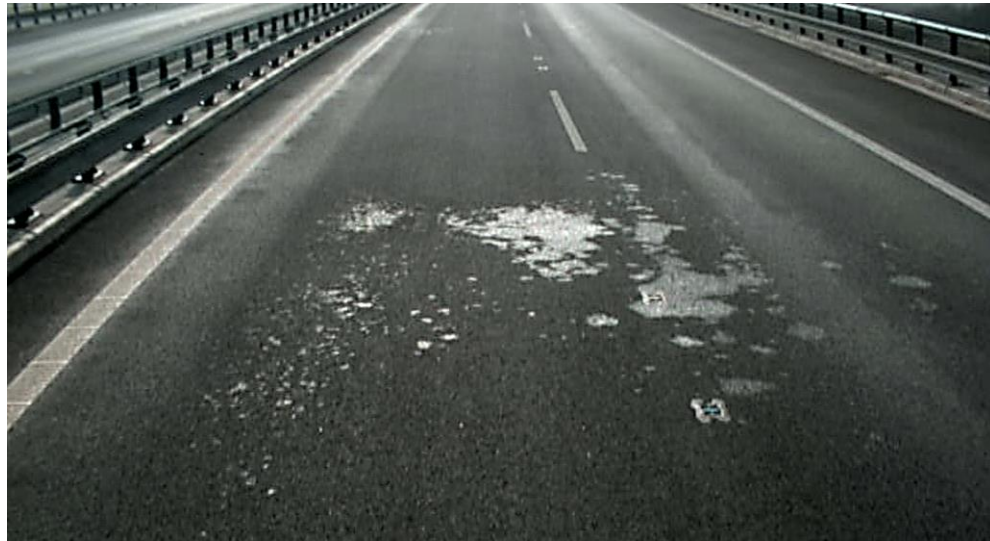
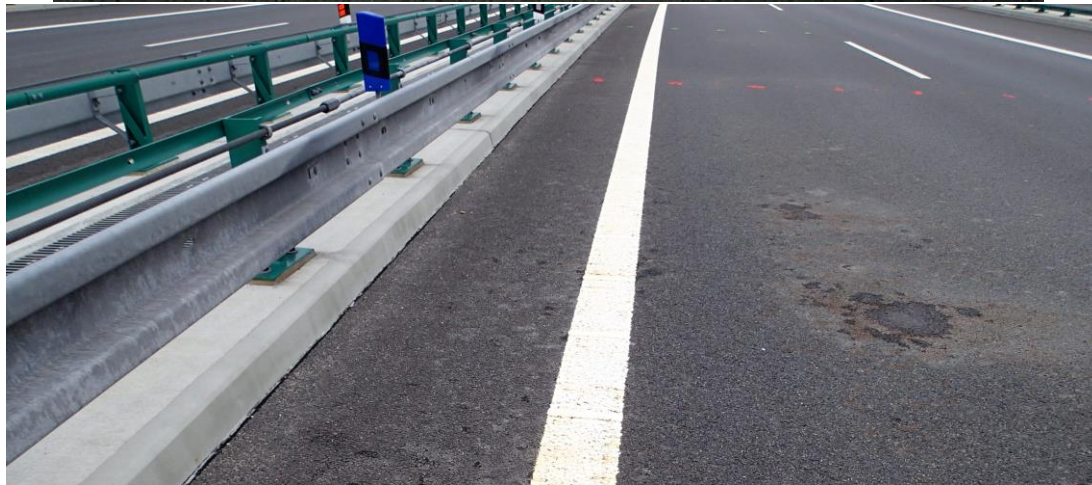
Výrony vody z obrusné vrstvy

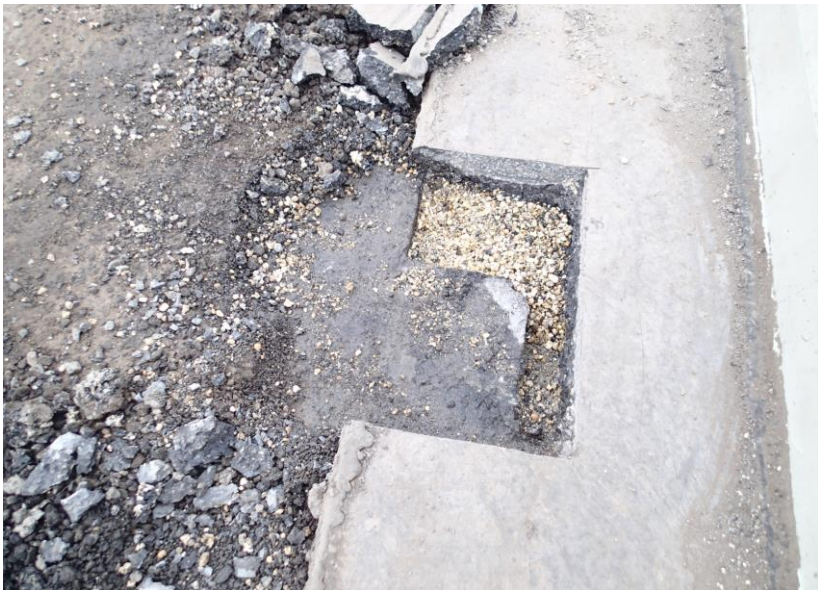
Ve vývrtech v místě výronů vody po odfrézování obrusné vrstvy v tl. 60 mm byla zjištěna hladina vody nebo vysoká vlhkost

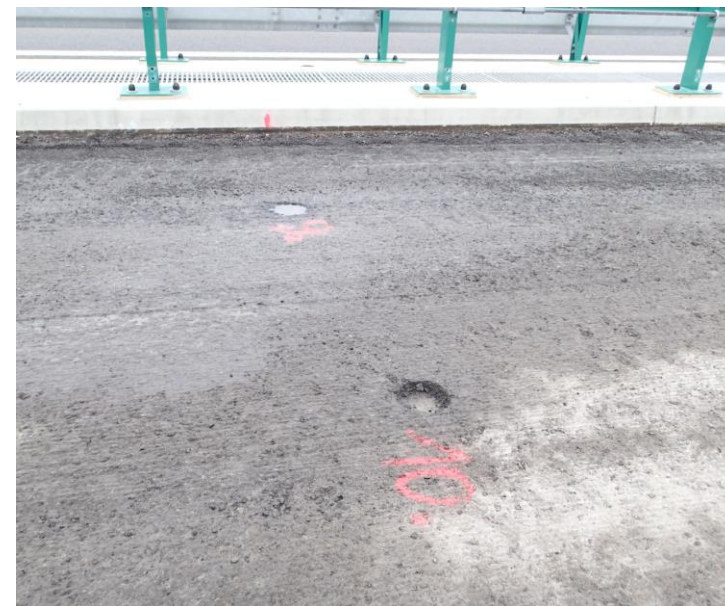
Při odstranění zálivek zjištěno neefektivní těsnění styku

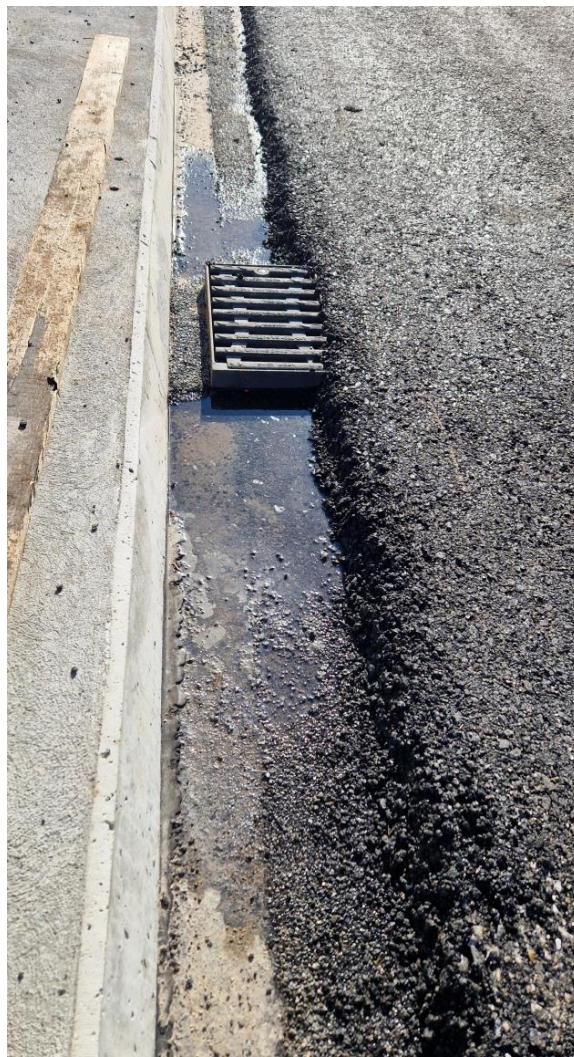
Je toto funkční odvodnění??
