Nejčastější poruchy na mostních konstrukcích.

Revize normy ČSN 73 6242 Navrhování a provádění vozovek na mostech pozemních komunikac

Milan Beck, DiS. / Ing. Jan Zajíček

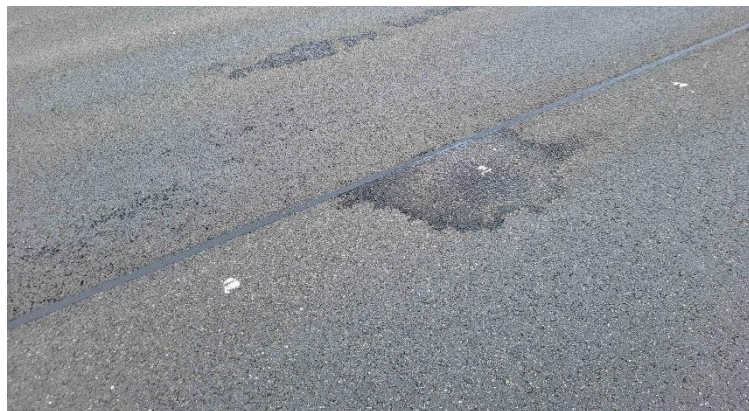
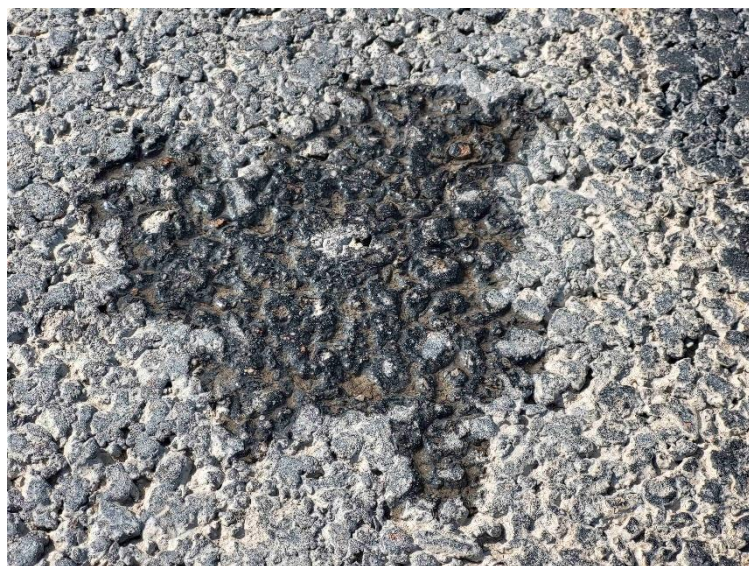
Obvykle to začíná výrony vody

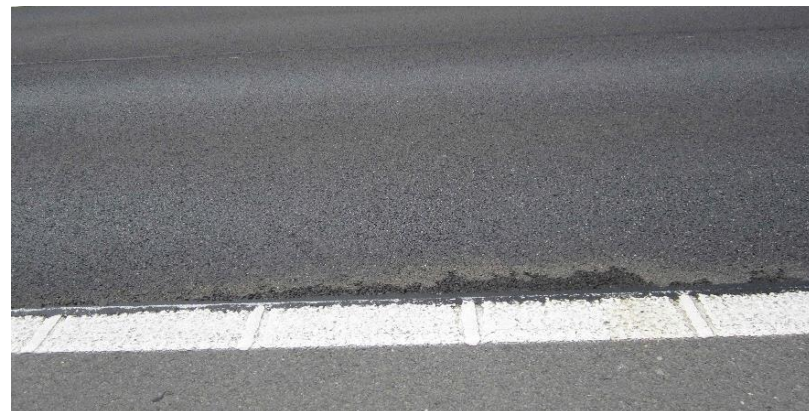
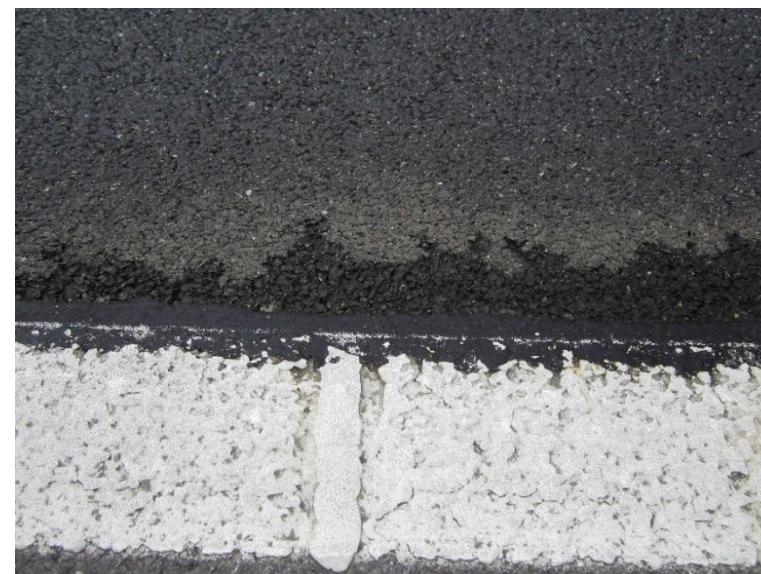
Nebo boulemi, ze kterých se též ven tlačí voda

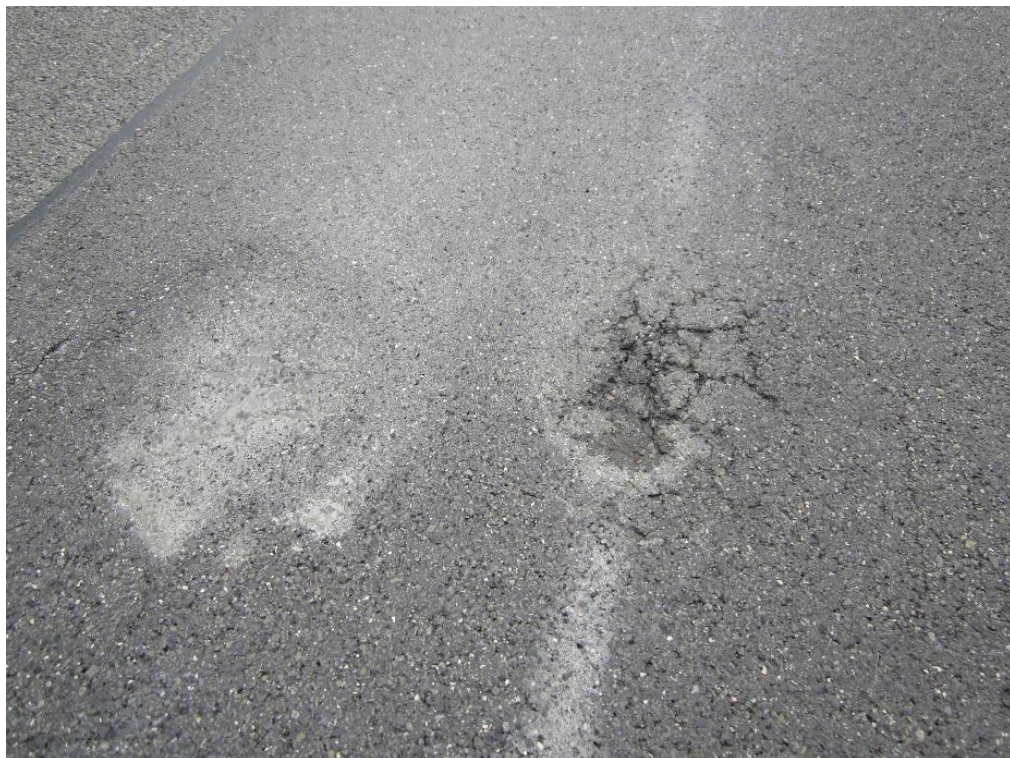
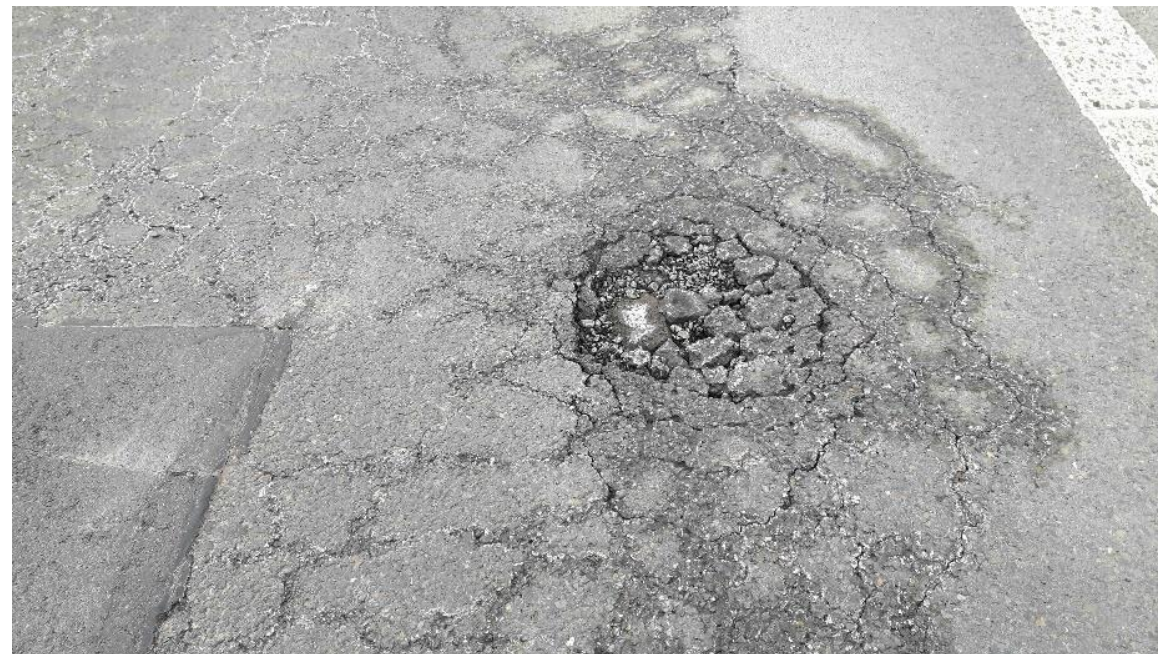
Pak se objeví pokles a rozpad obrusné vrstvy.

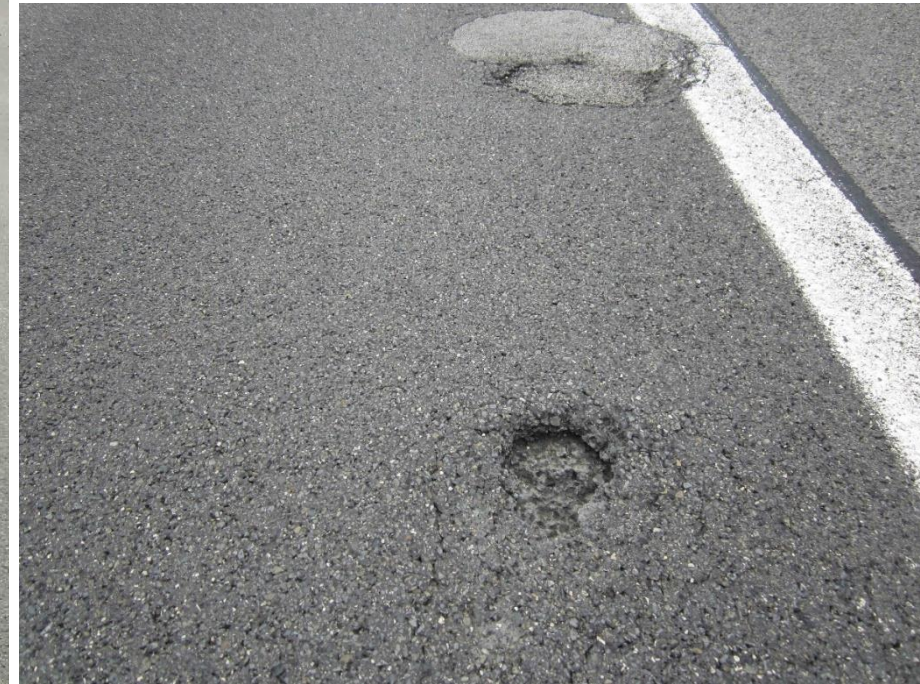
Žádné opravy výměnou krytu nepomohou.

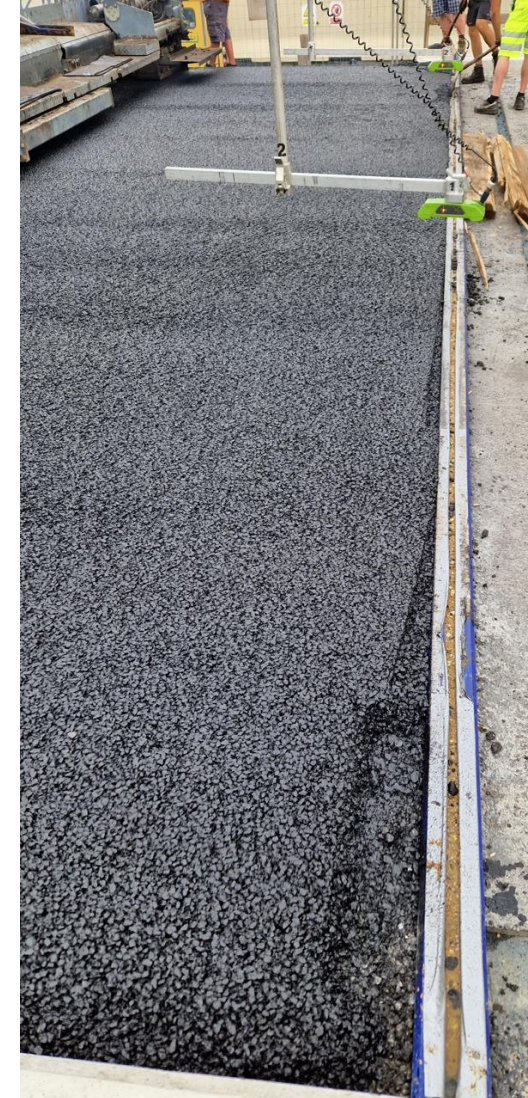
Pracovní spára na mostním závěru ????

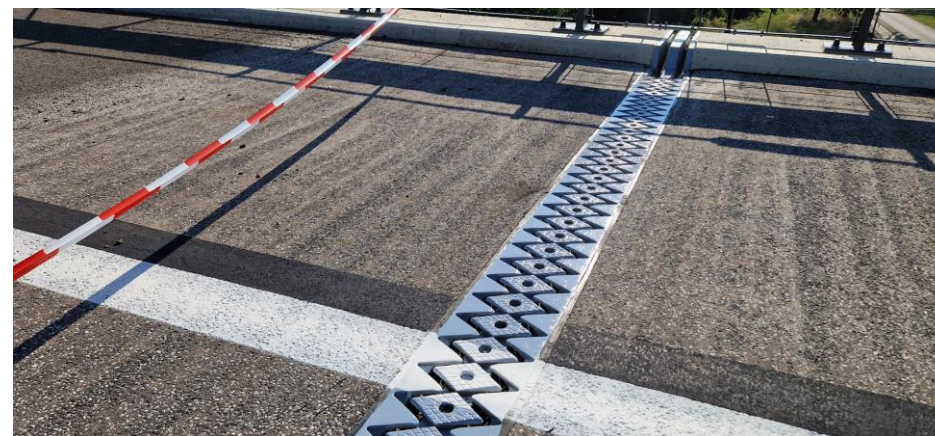
Pokládka obrusné vrstvy na mostě pouze mezi MZ ???

= téměř jistota, že bude nutné broušení nerovností obrusné vrstvy

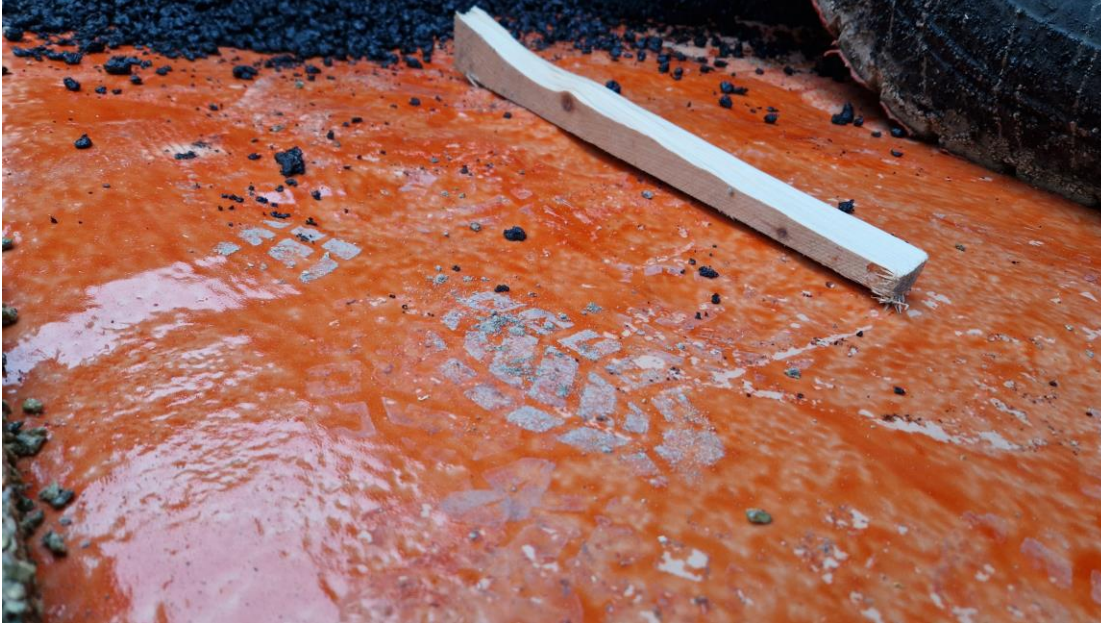
Nerovnosti mostovky

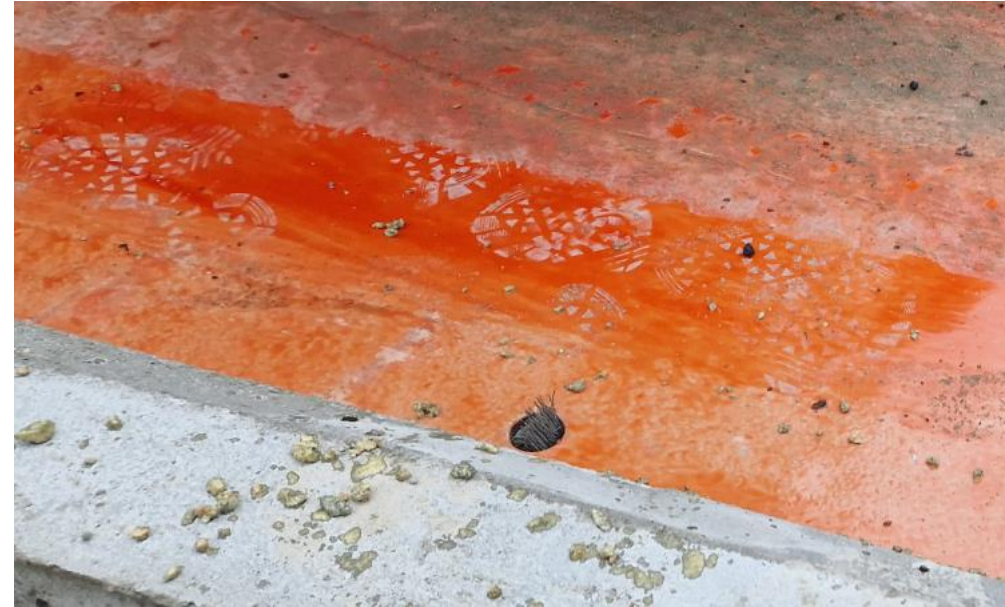
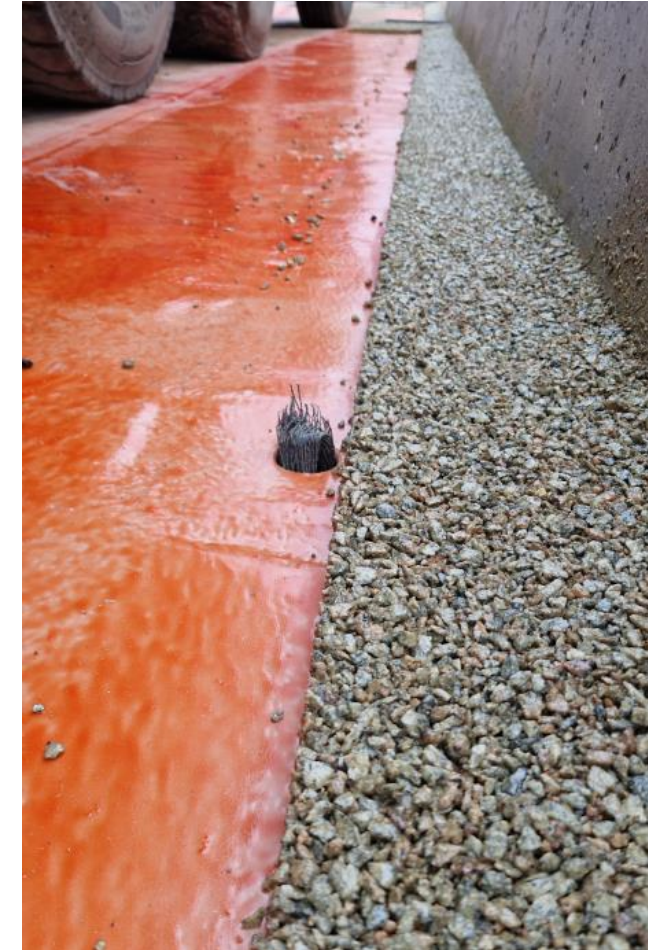
Odvodnění izolace???

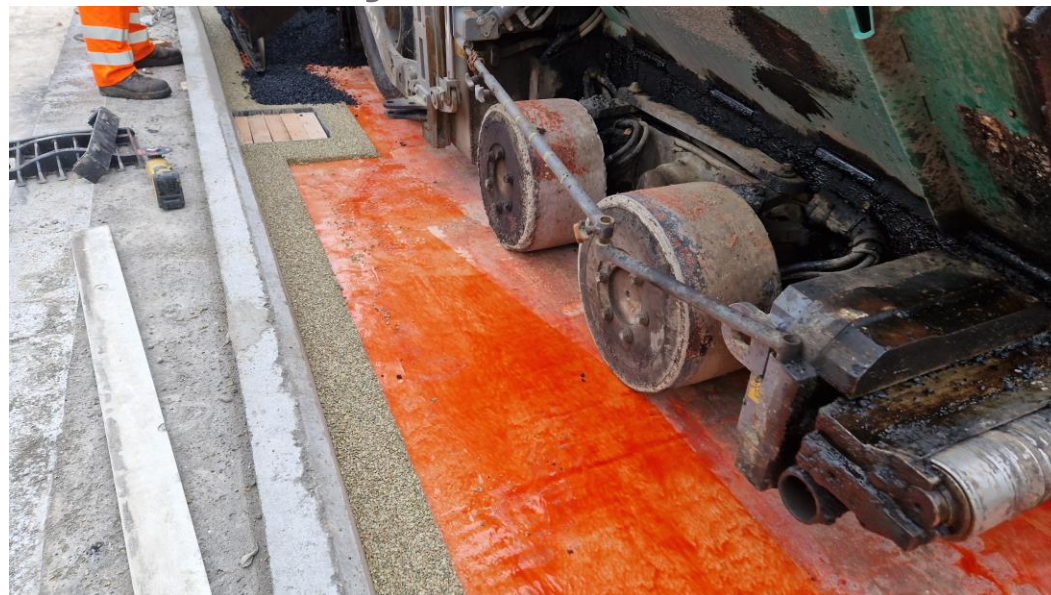
Nevyhovující vlhkost betonu mostovky

= AC vrstvy byly realizovány bez záruky

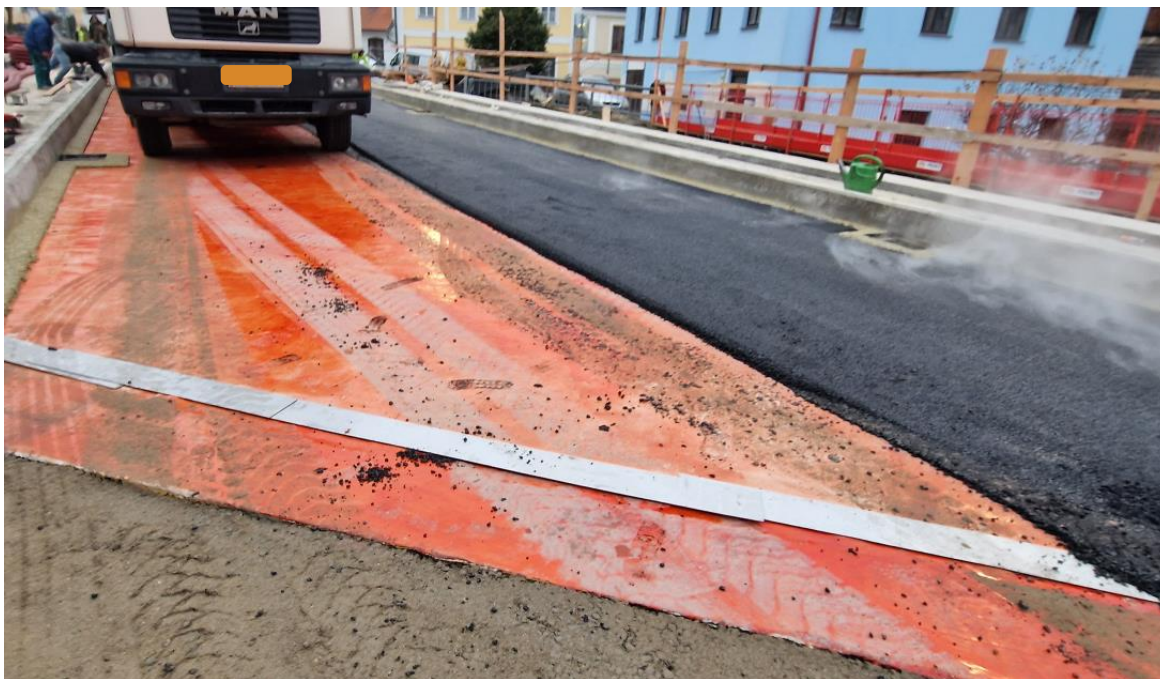
Pokládková četa nerespektuje základní požadavky na čistotu povrchu izolace
